**Neubau einer
Zweifeldsporthalle bei der Grundschule Strenge**

884 / 01 / 24

Doppelhaushälfte (linke Seite)

Protokoll zur Beweissicherung Nr. 884/01/24

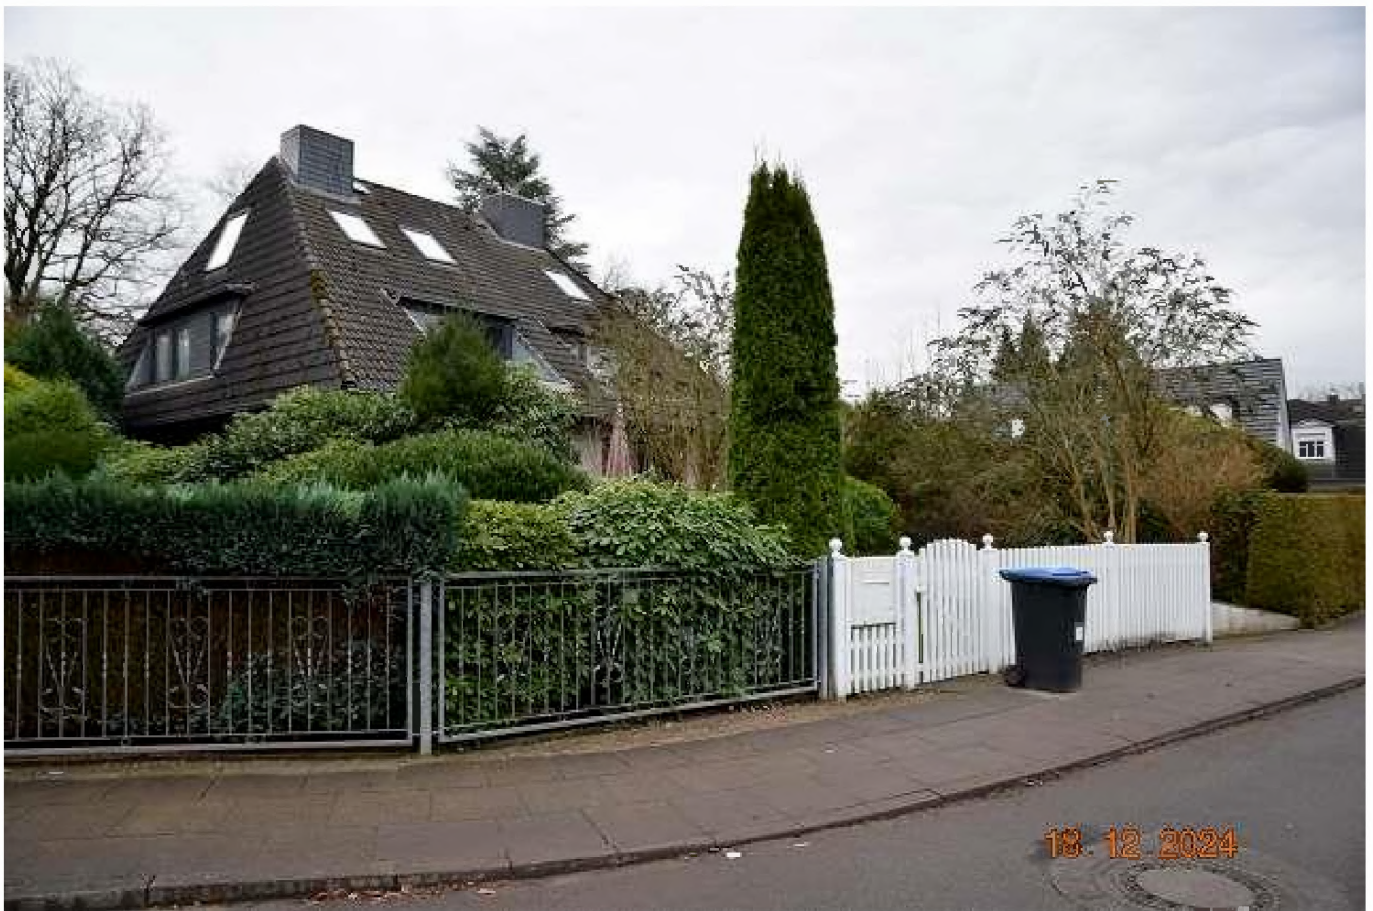
Foto Nr. 1/01 – Übersichtsfoto [REDACTED] – fotografiert von links nach rechts

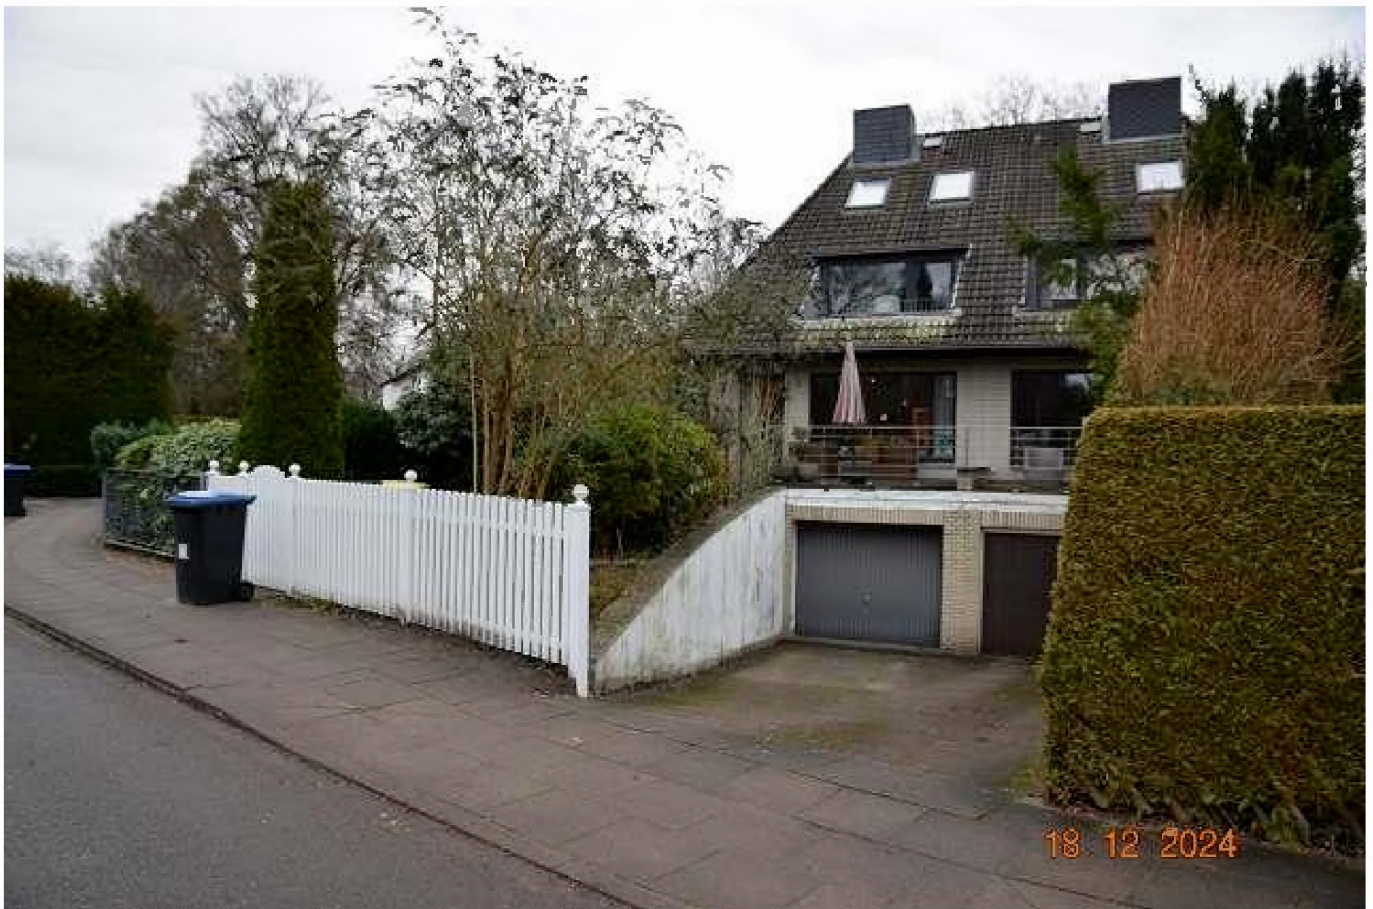
Foto Nr. 1/02 – Übersichtsfoto [REDACTED] – fotografiert von rechts nach links

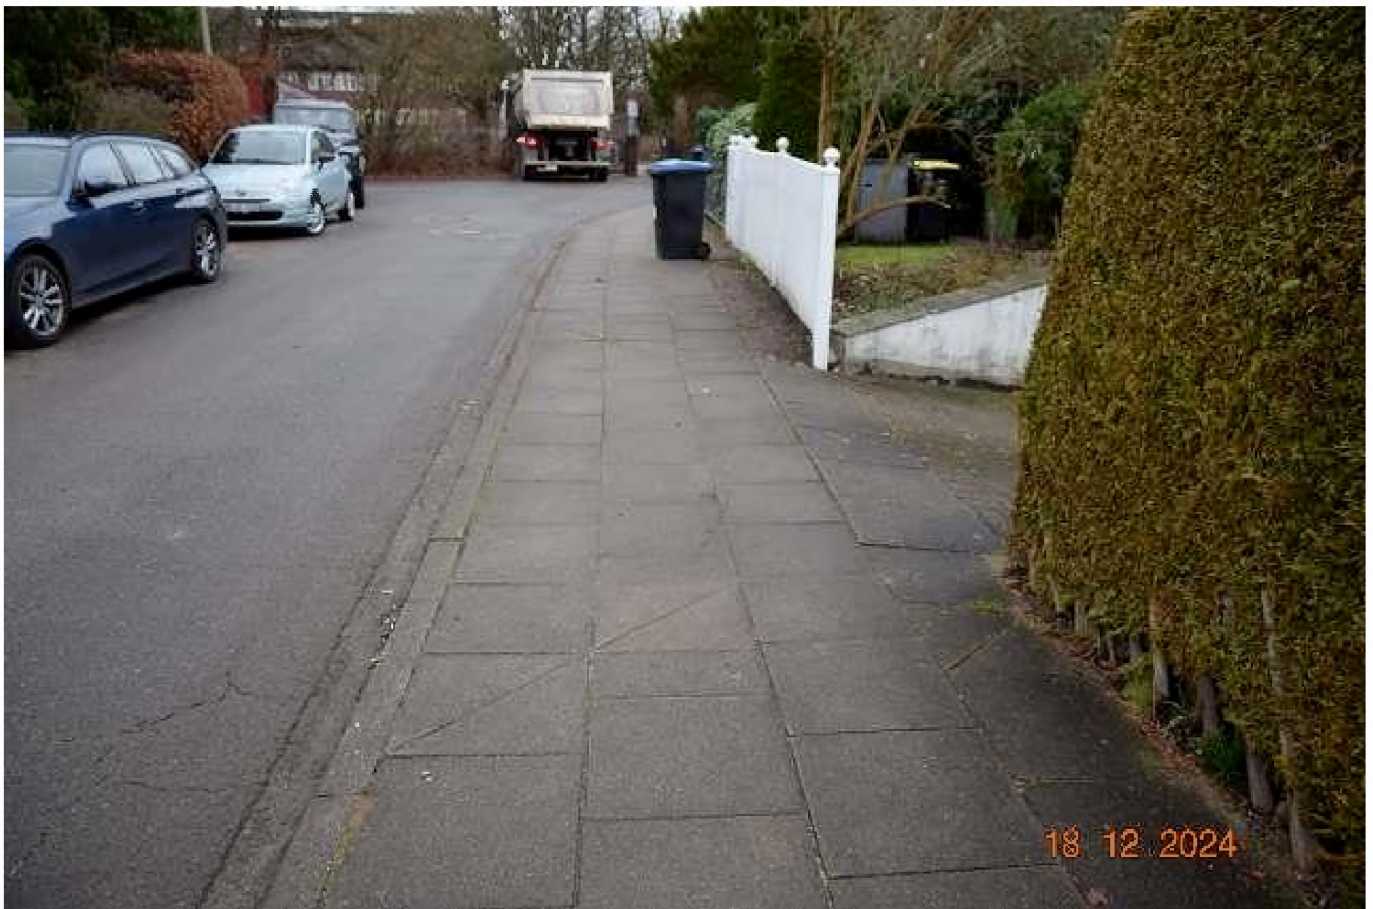
Vorgelegt der öffentliche Gehweg aus Betonplatten; die Straße asphaltiert, craqueléartig aufgetrennt im Übergang zum Bordstein, dokumentiert anhand von Foto Nr. 1/03:

Foto Nr. 1/03 – Übersichtsfoto Gehweg mit Grundstückseinfriedung und Grundstücksüberfahrt – fotografiert von rechts nach links

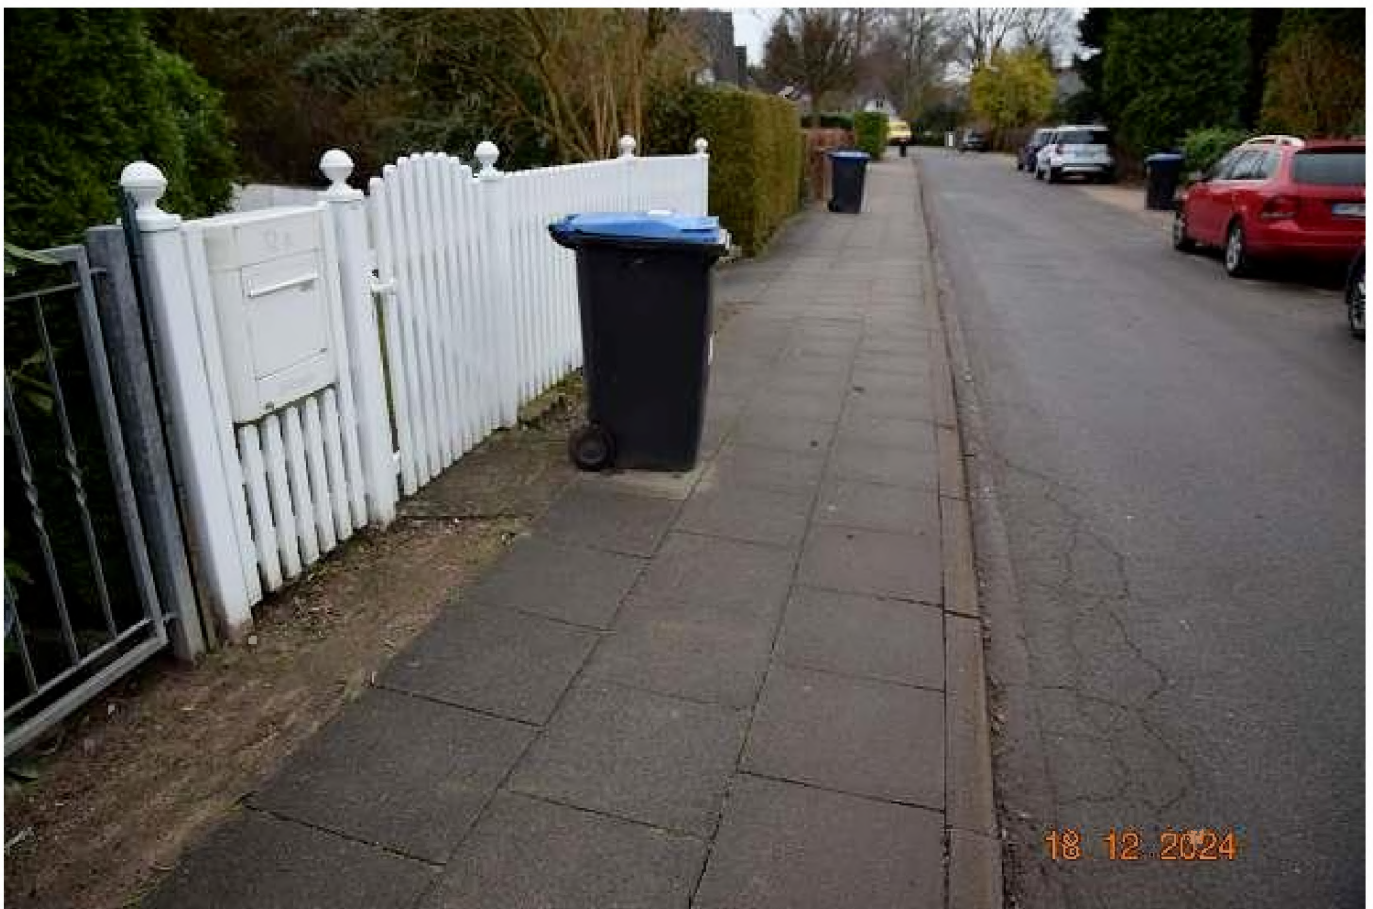
Foto Nr. 1/04 – Übersichtsfoto Gehweg mit Grundstückseinfriedung und Grundstücksüberfahrt – fotografiert von links nach rechts

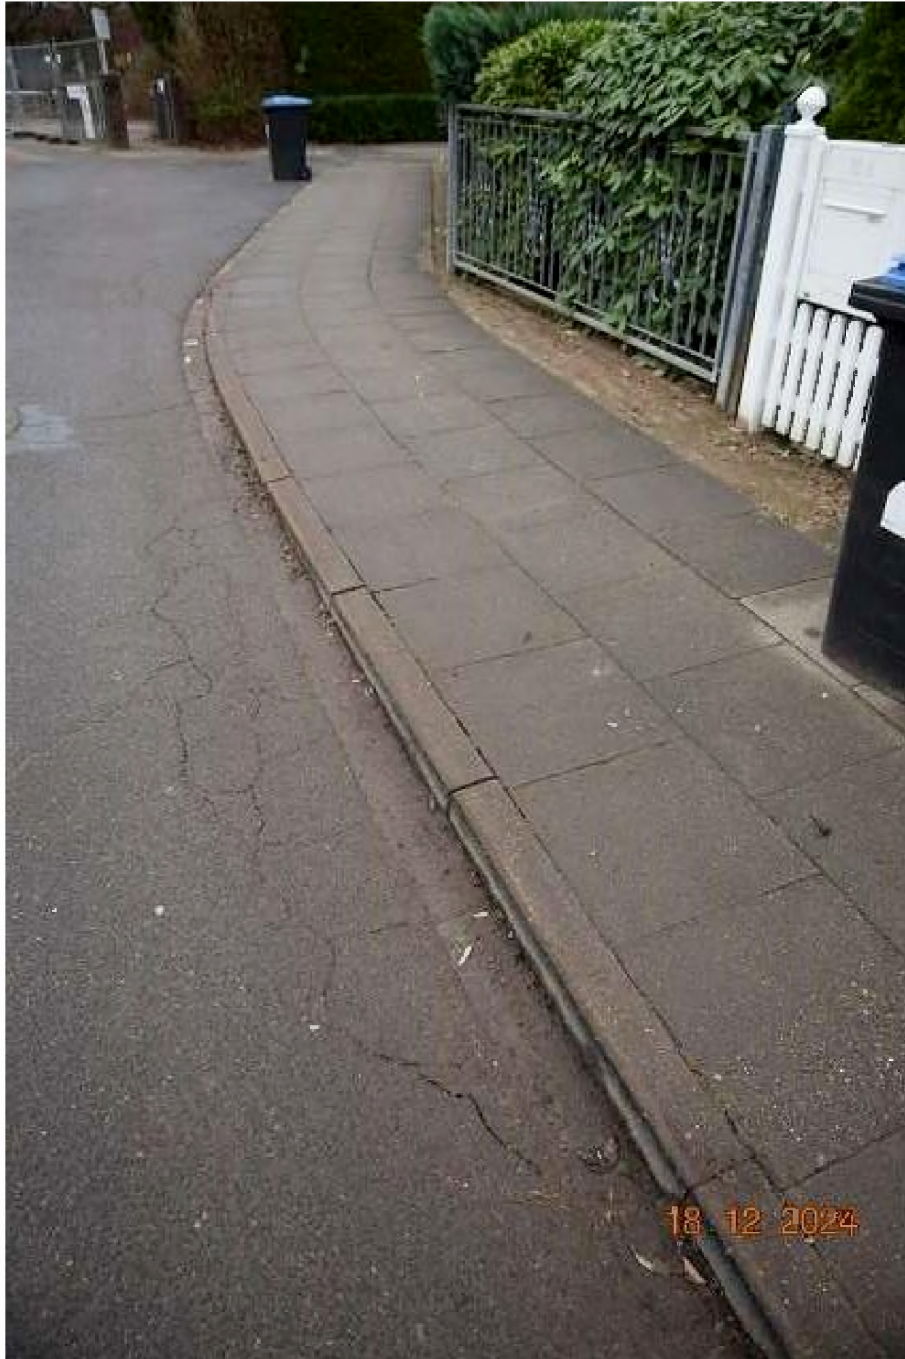
ist die Asphaltdecke craqueléartig stärker aufgetrennt; der Bordstein mit geöffnetem Fugenwerk und Neigung zur Straße, dokumentiert anhand von Foto Nr. 1/05:

Foto Nr. 1/05 – Nahaufnahme zu Foto Nr. 1/04 –
Rissbild Asphaltdecke, Fugenwerk Bordstein

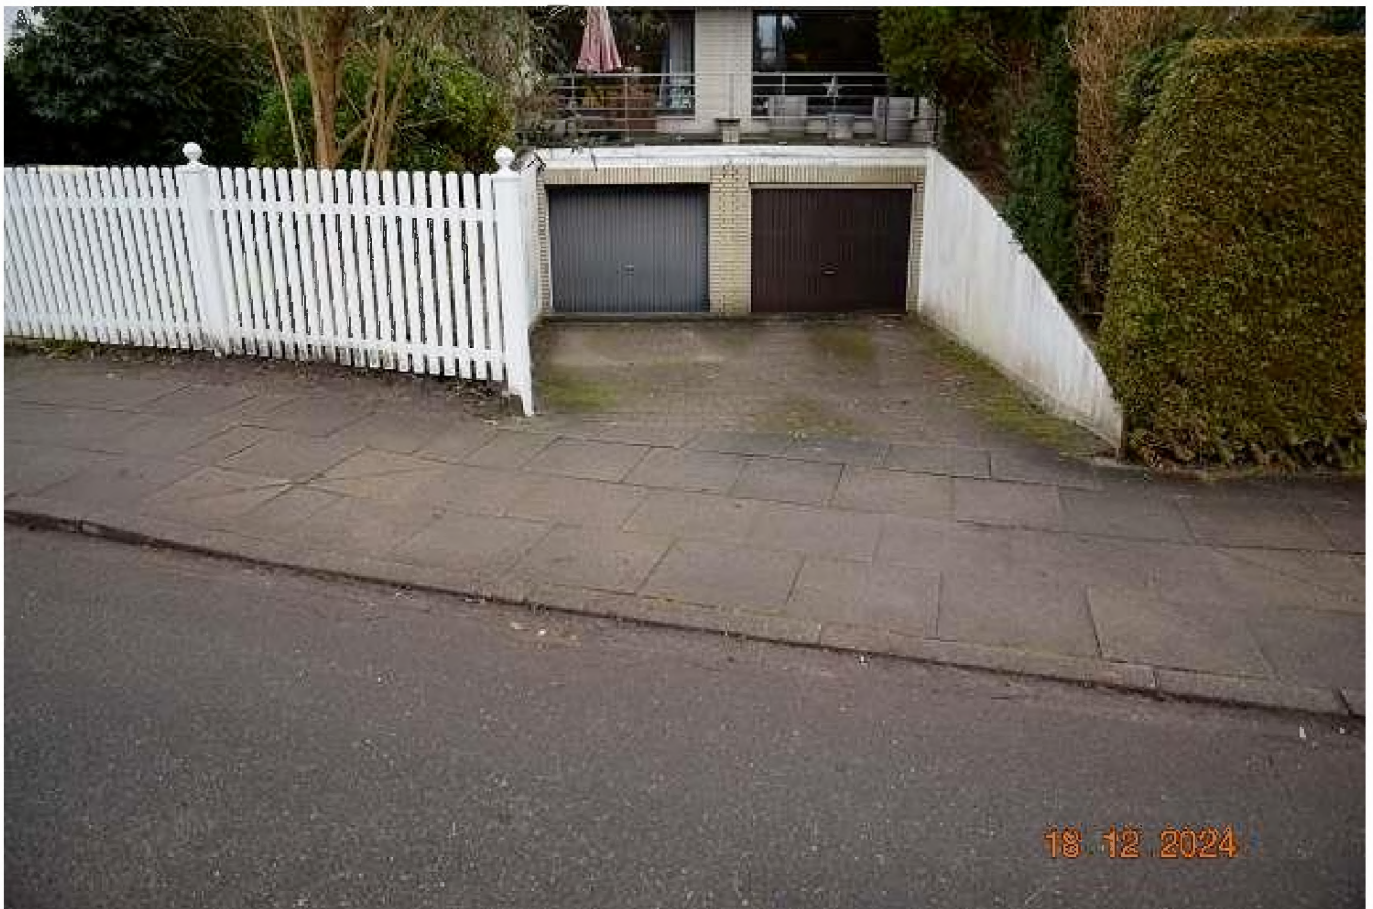
Foto Nr. 1/06 – Grundstücksüberfahrt mit Rampe zur Garage

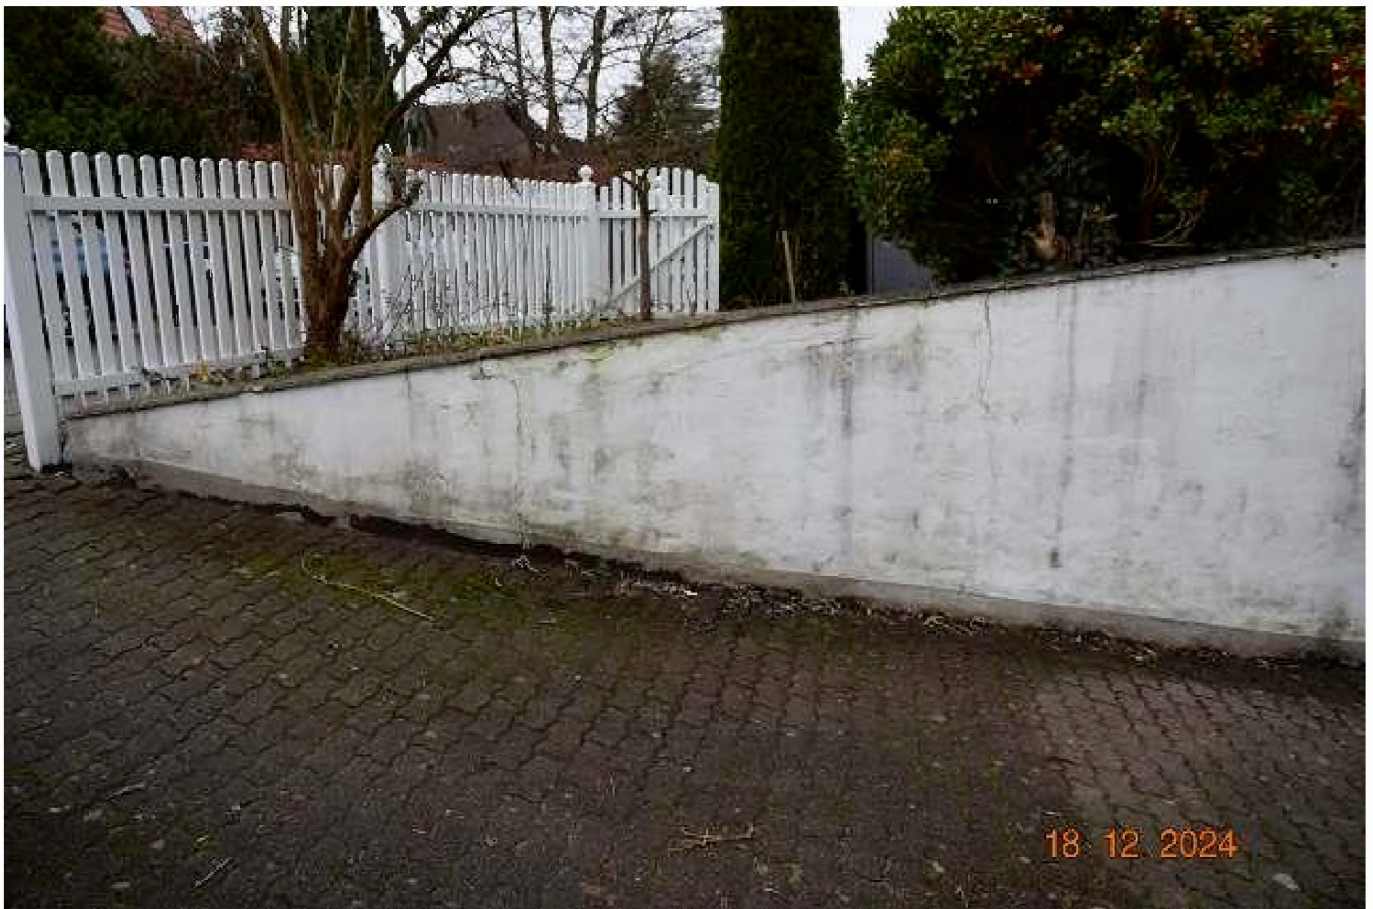
Die abgehende Rampe aus Betonverbundpflaster; das Fugenwerk bewittert und bemoost; die Flügelwand geputzt und gestrichen mit Frostaufbrüchen im Putz, vornehmlich in der vorderen Hälfte sowie im Übergang zum Garagentor. Die Garagenwand mit Reparatur- und Sanierungsstau behaftet, dokumentiert anhand der folgenden Fotos:

Foto Nr. 1/07 – Flügelwand links

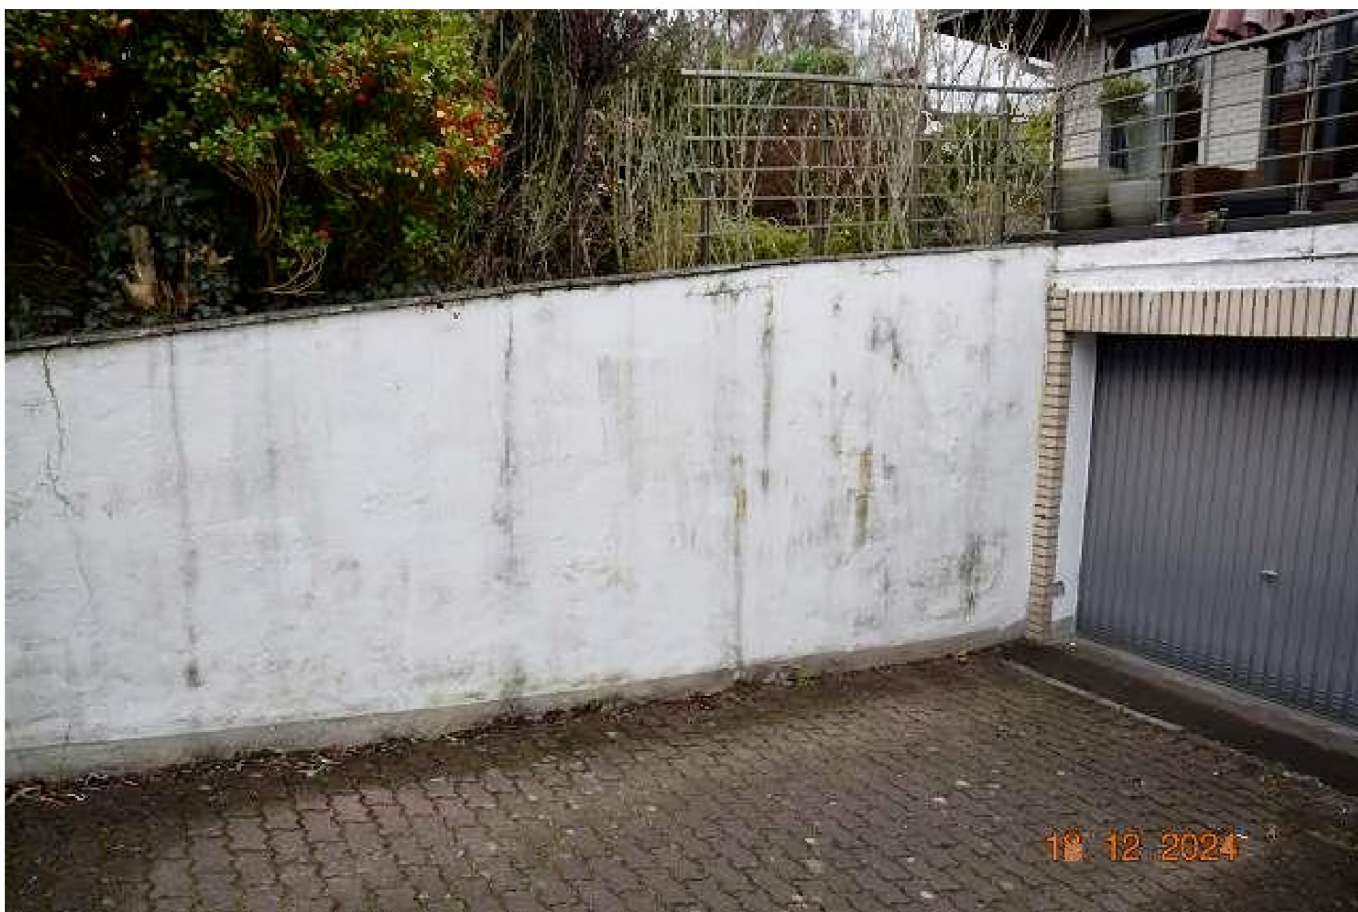
Foto Nr. 1/08 – Flügelwand Mitte bis rechts

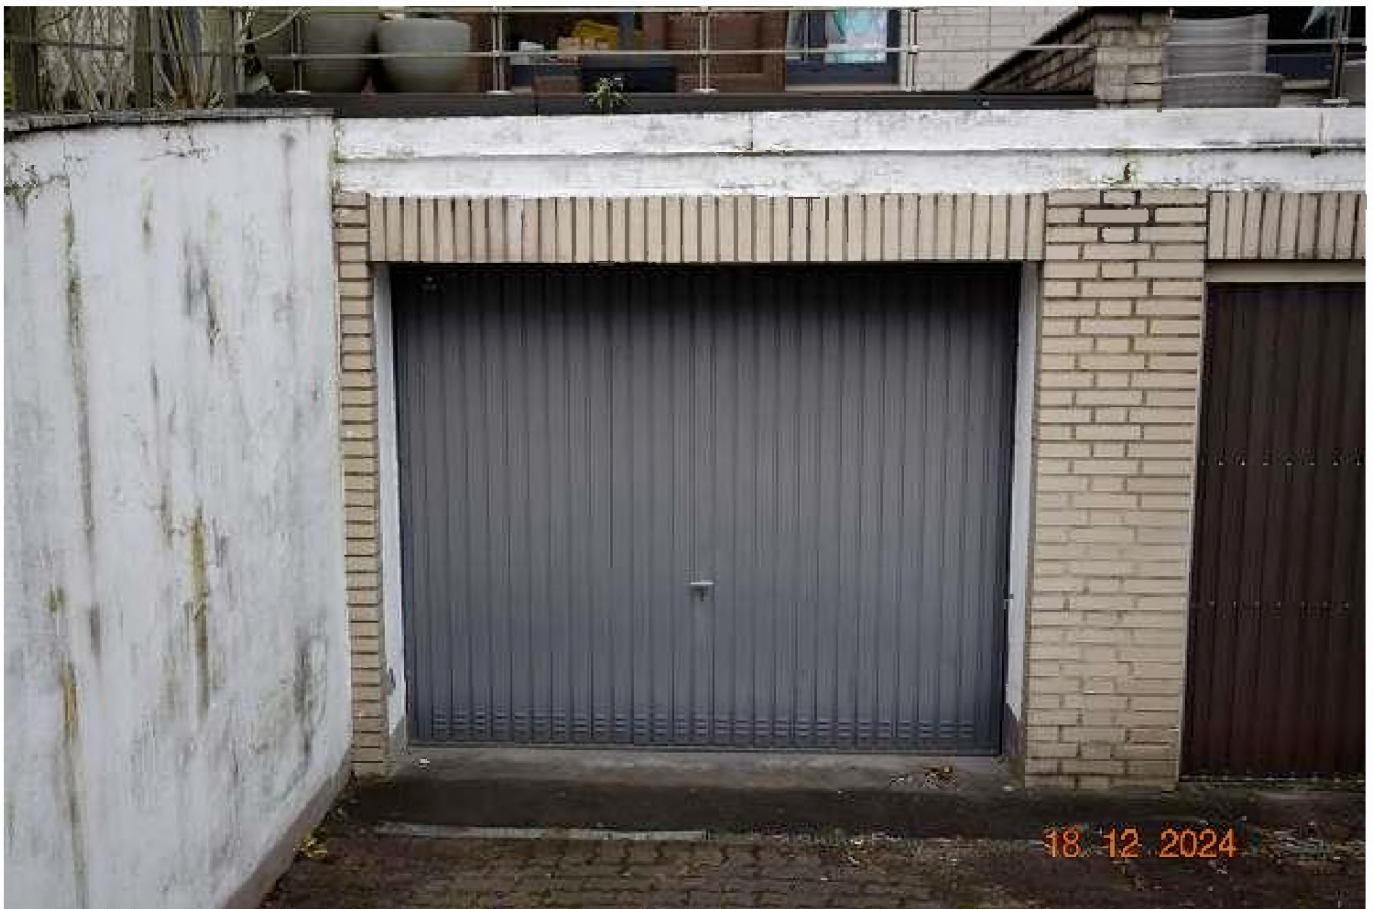
Foto Nr. 1/09 – Ansicht Garagentor

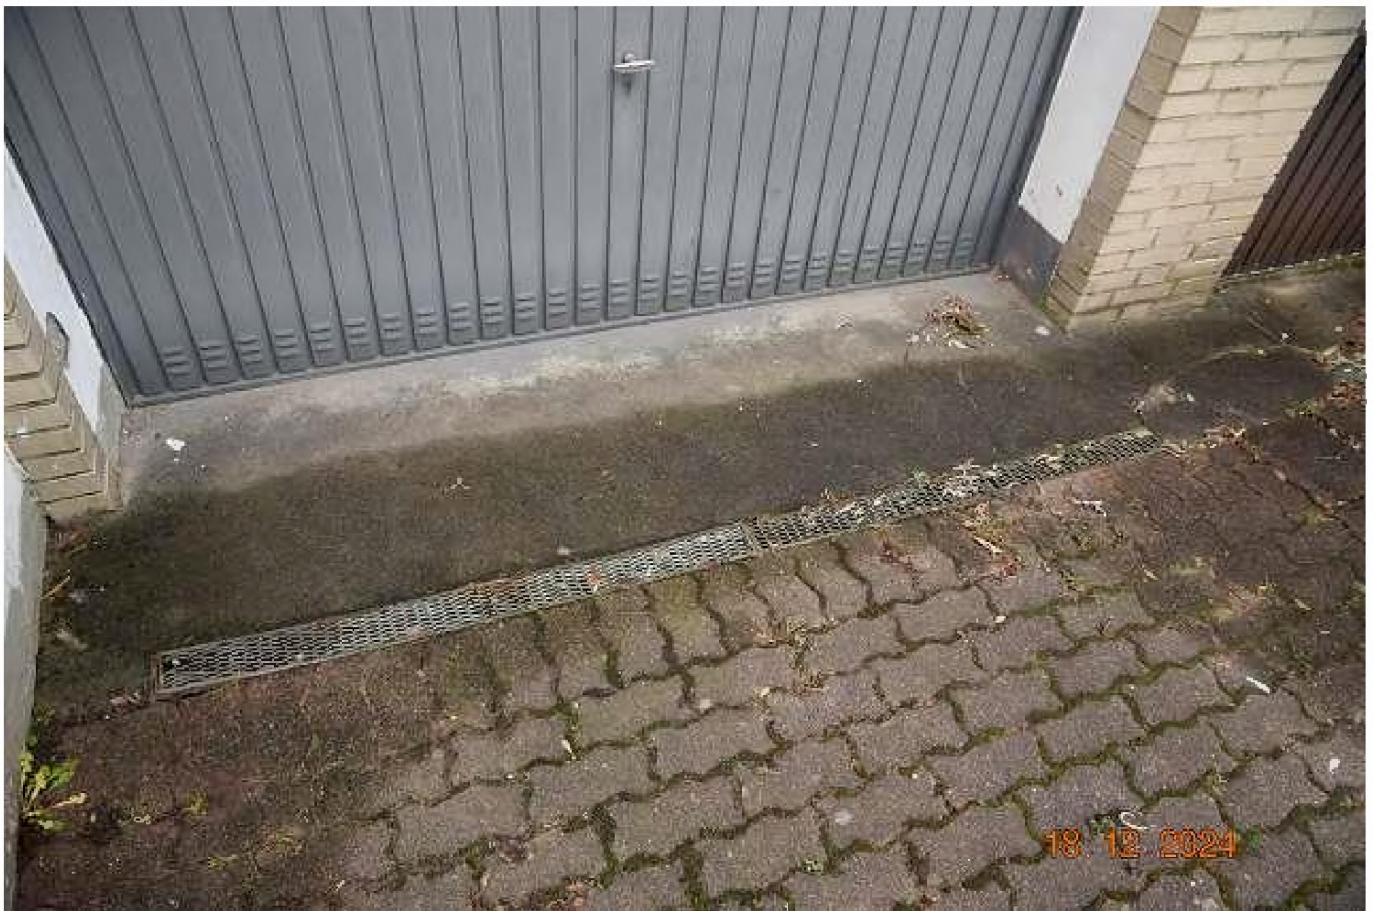
Anmerkung Die Fläche vor dem Garagentor wechselt den Belag, getrennt durch eine abgängige Entwässerungsrinne; vor dem Garagentor eine Mörtelverstrichfläche, die nach rechts durch Frostaufbrüche vorgeschädigt ist; die Entwässerungsrinne auf der linken Seite abgängig, dokumentiert anhand von Foto Nr. 1/10:

Foto Nr. 1/10 – vorgelegte Fläche Garage

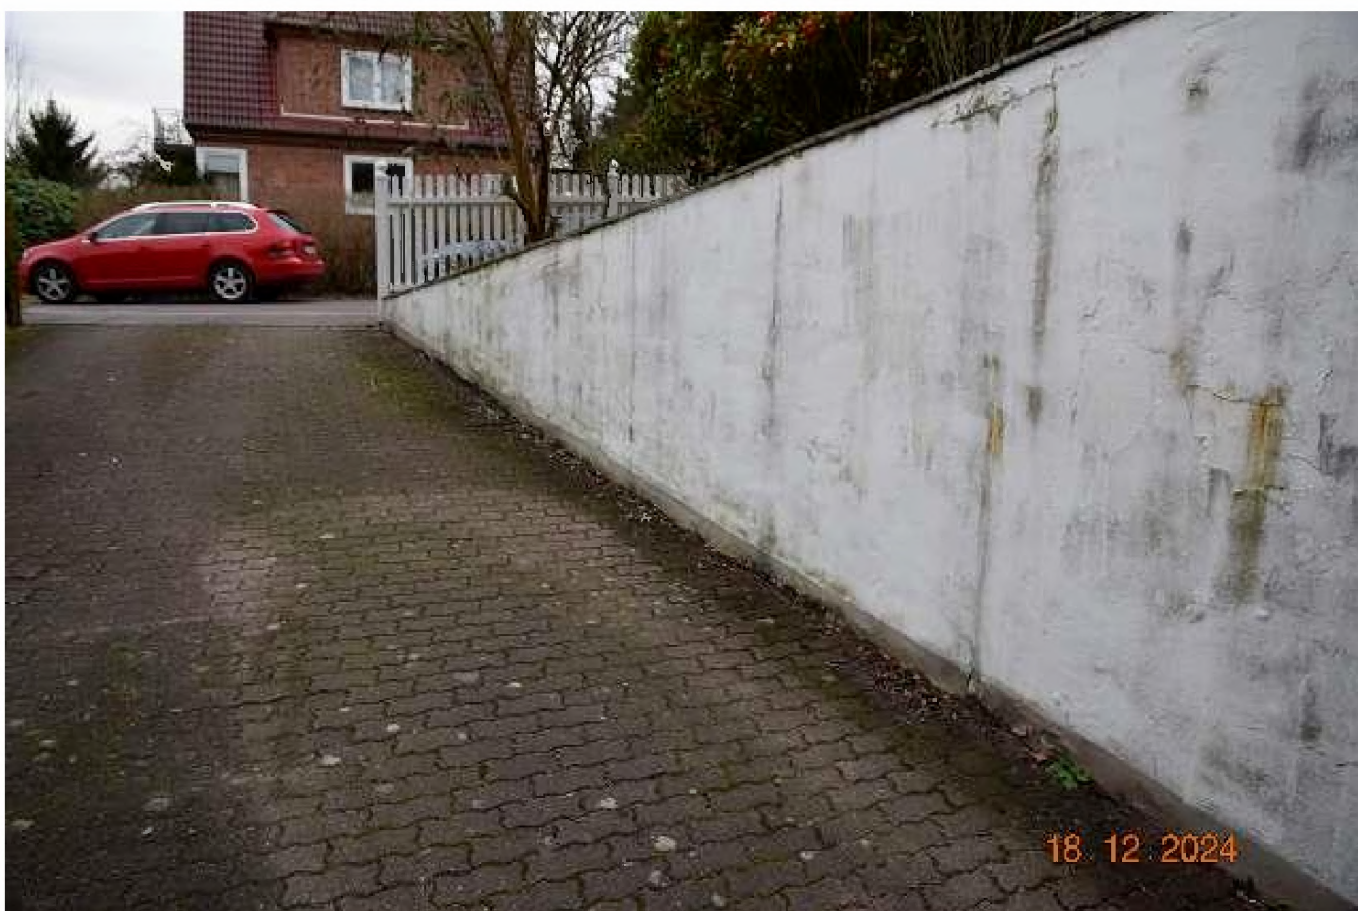
Foto Nr. 1/11 – rückblickend zu Foto Nr. 1/06

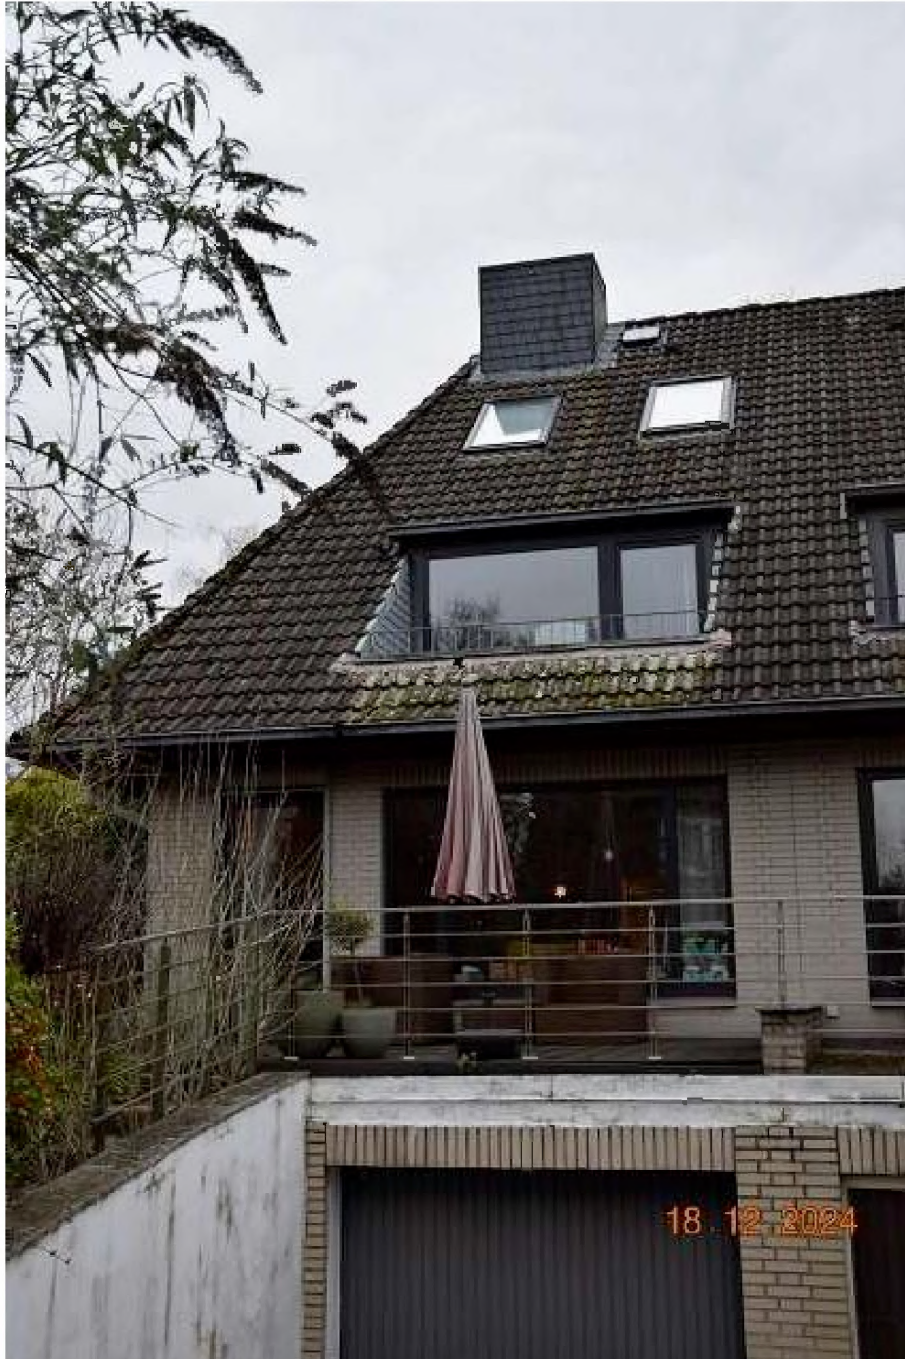
Foto Nr. 1/12 – Übersichtsfoto Fassade Straßenseite

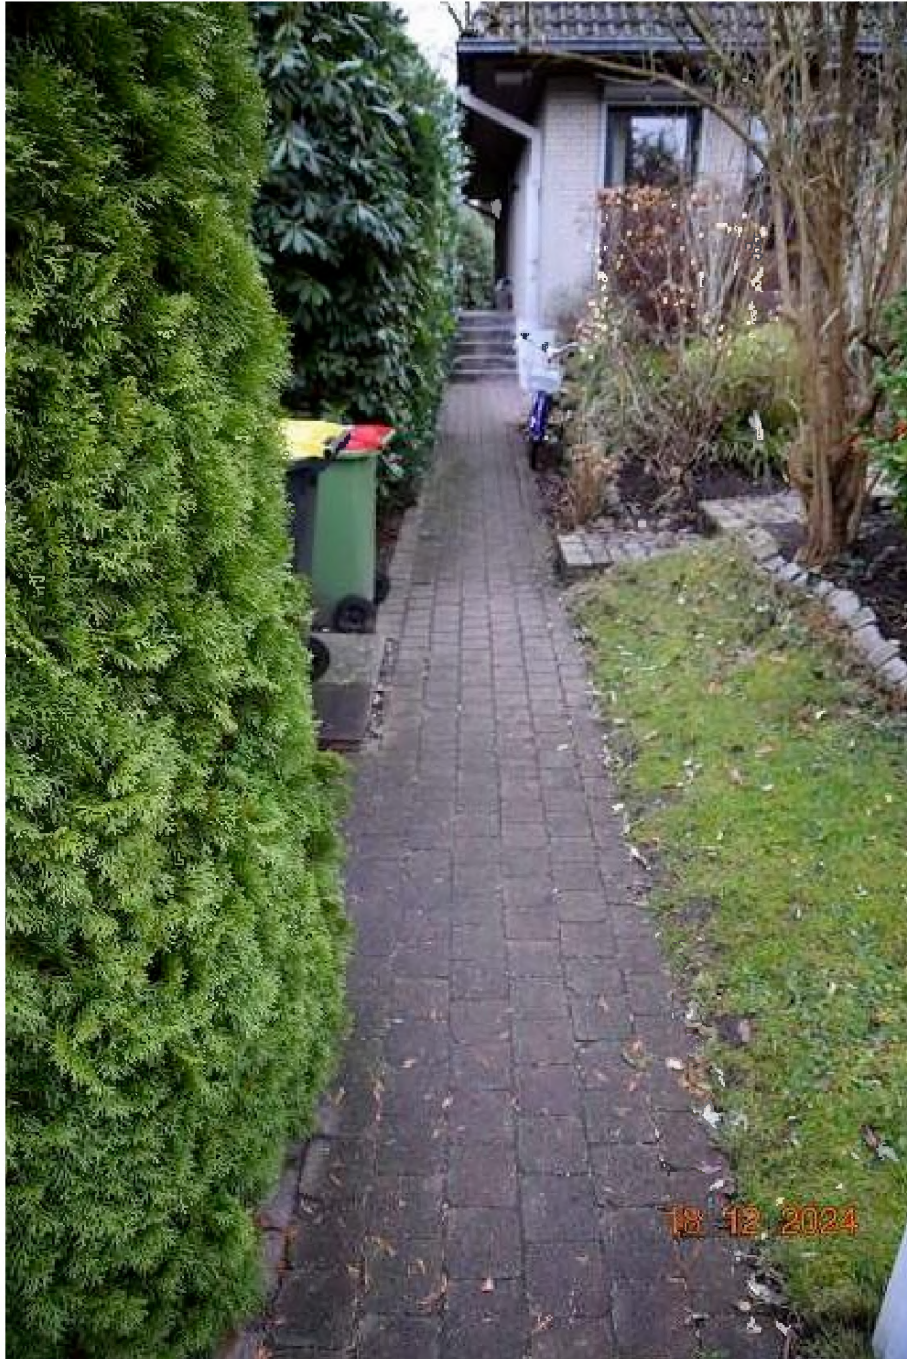
Foto Nr. 1/13 – Übersichtsfoto Zuwegung Gebäude

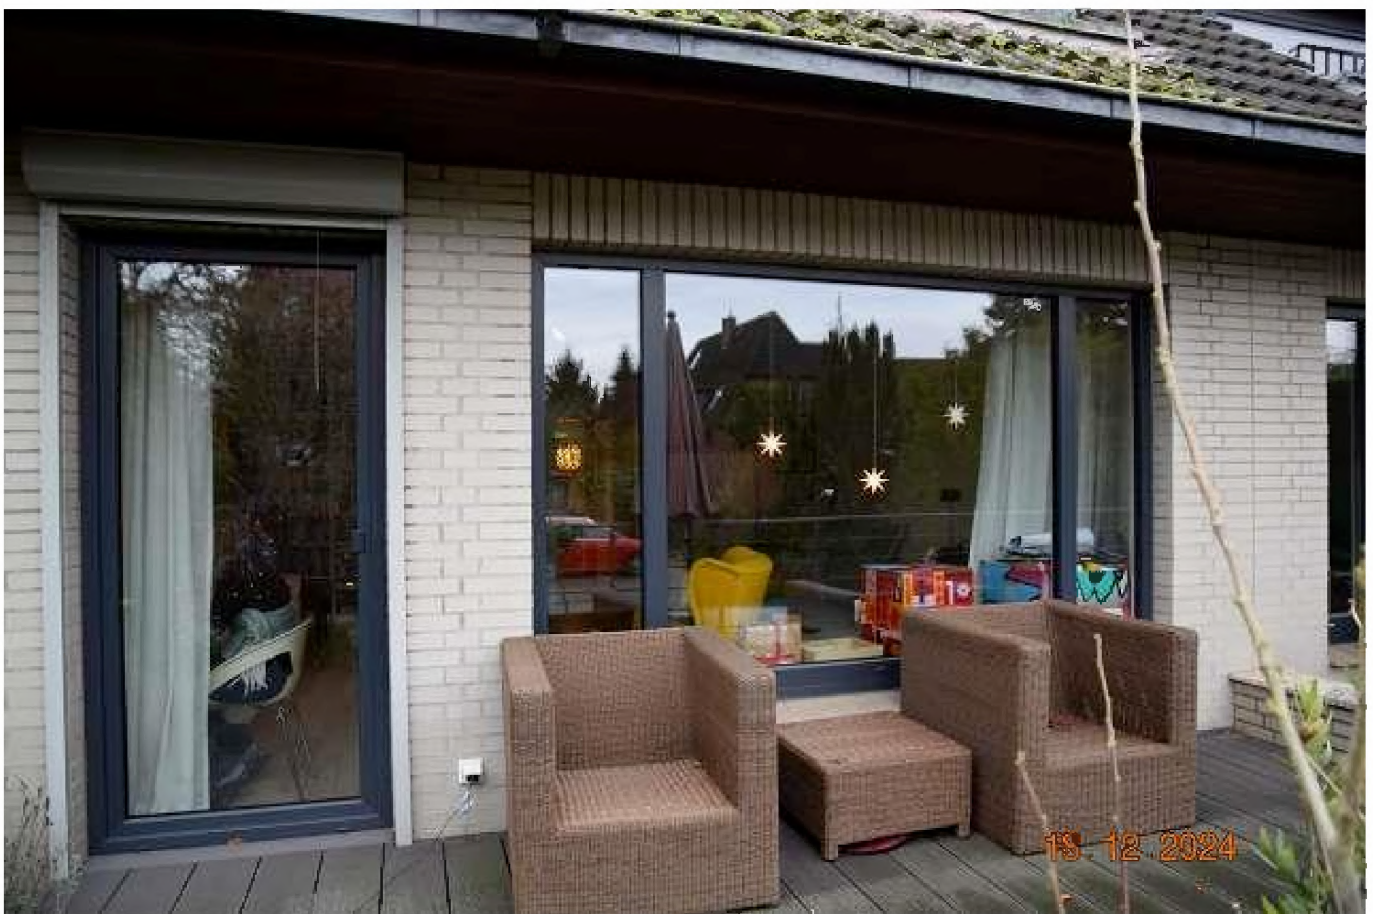
Vorgelegt zum Wohnzimmer die vorbeschriebenen Terrassenfläche aus Kunststoff-Grätings; die Fassade und Fenster wie beschrieben. Schäden werden nicht erkannt.

Foto Nr. 1/14 – Übersichtsfoto Fassade Terrasse

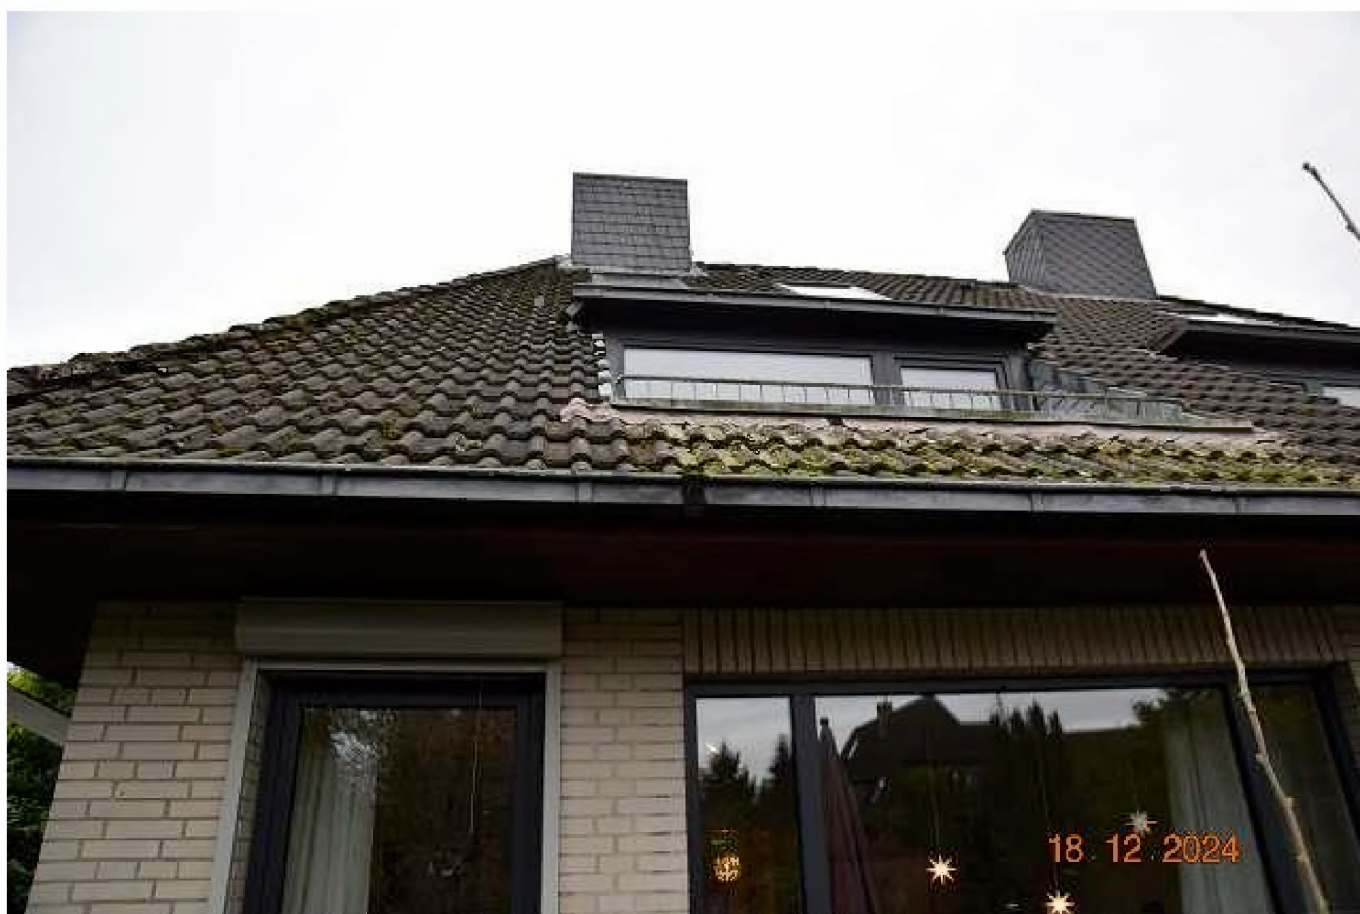
Darüber aufgehend die Walmdachfläche mit Gaube, die im Rahmen der Innenbegehung in Augenschein genommen wurde; die Dachfläche vornehmlich im unteren Bereich im Übergang zur Kastenrinne bewittert und stark bemoost, dem Alter entsprechend im Zustand. Schäden werden nicht erkannt, dokumentiert anhand der folgenden Fotos:

Foto Nr. 1/15 – Übersichtsfoto Dachfläche

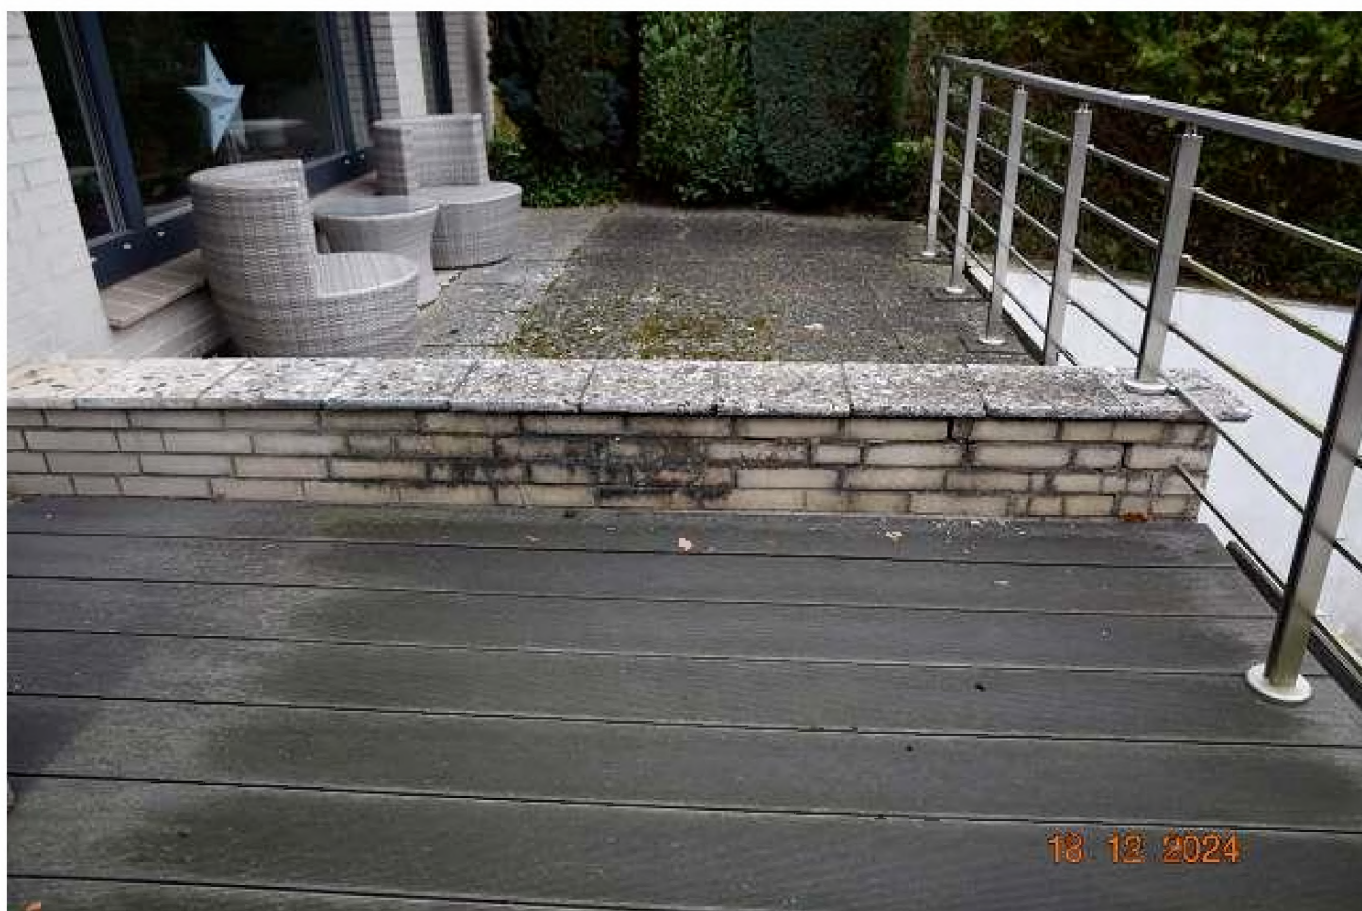
Nach rechts zum Nachbargebäude eine ca. 30 cm hohe Wand, abgedeckt mit Betonwerksteinplatten wie auch an der Flügelwand zur Garage beschrieben; das Fugenwerk abgängig; die Wand mit Reparatur- und Sanierungsstaubehaftet.

Foto Nr. 1/16 – Übersichtsfoto Trennwand Terrasse

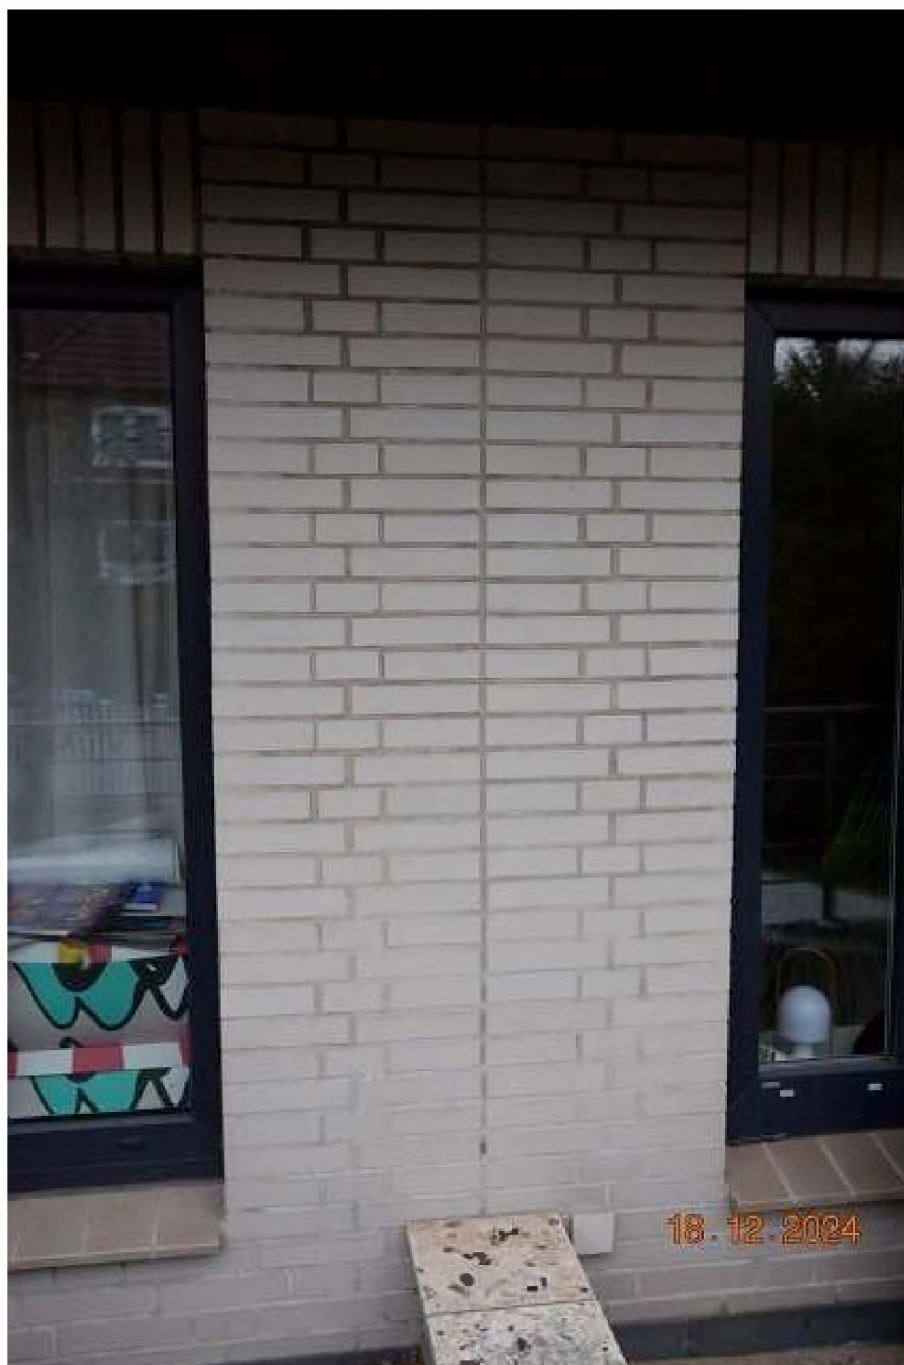
Die Gebäudetrennfuge ausgebildet als Mörtelverstrichfuge ohne Schäden, dokumentiert anhand der folgenden Fotos:

Foto Nr. 1/17 – Übersichtsfoto Gebäudetrennfuge

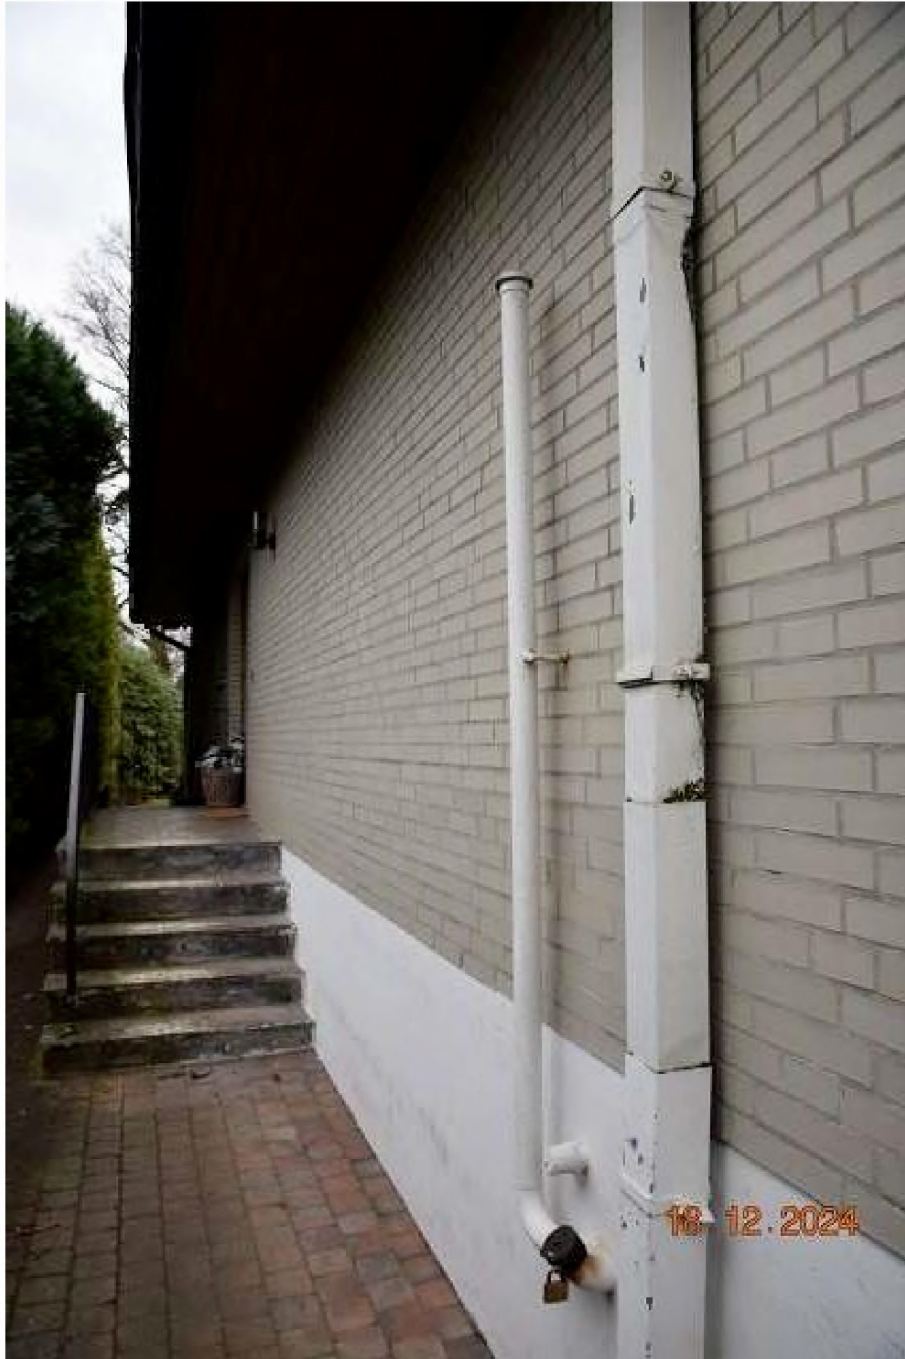
Die linke Gebäudeseite mit einem weiß geputzten Sockel; Fall- und Standrohr der Kastengesimsrinne rechts, lackiert, dem Alter entsprechend im Zustand; die umlaufende Wandfläche wie beschrieben.

Foto Nr. 1/18 – Übersichtsfoto linke Gebäudeseite – fotografiert von vorne nach hinten
