**Neubau einer
Zweifeldsporthalle bei der Grundschule Strenge**

884 / 01 / 24

Doppelhaushälfte (linke Seite)

Protokoll zur Beweissicherung Nr. 884/01/24

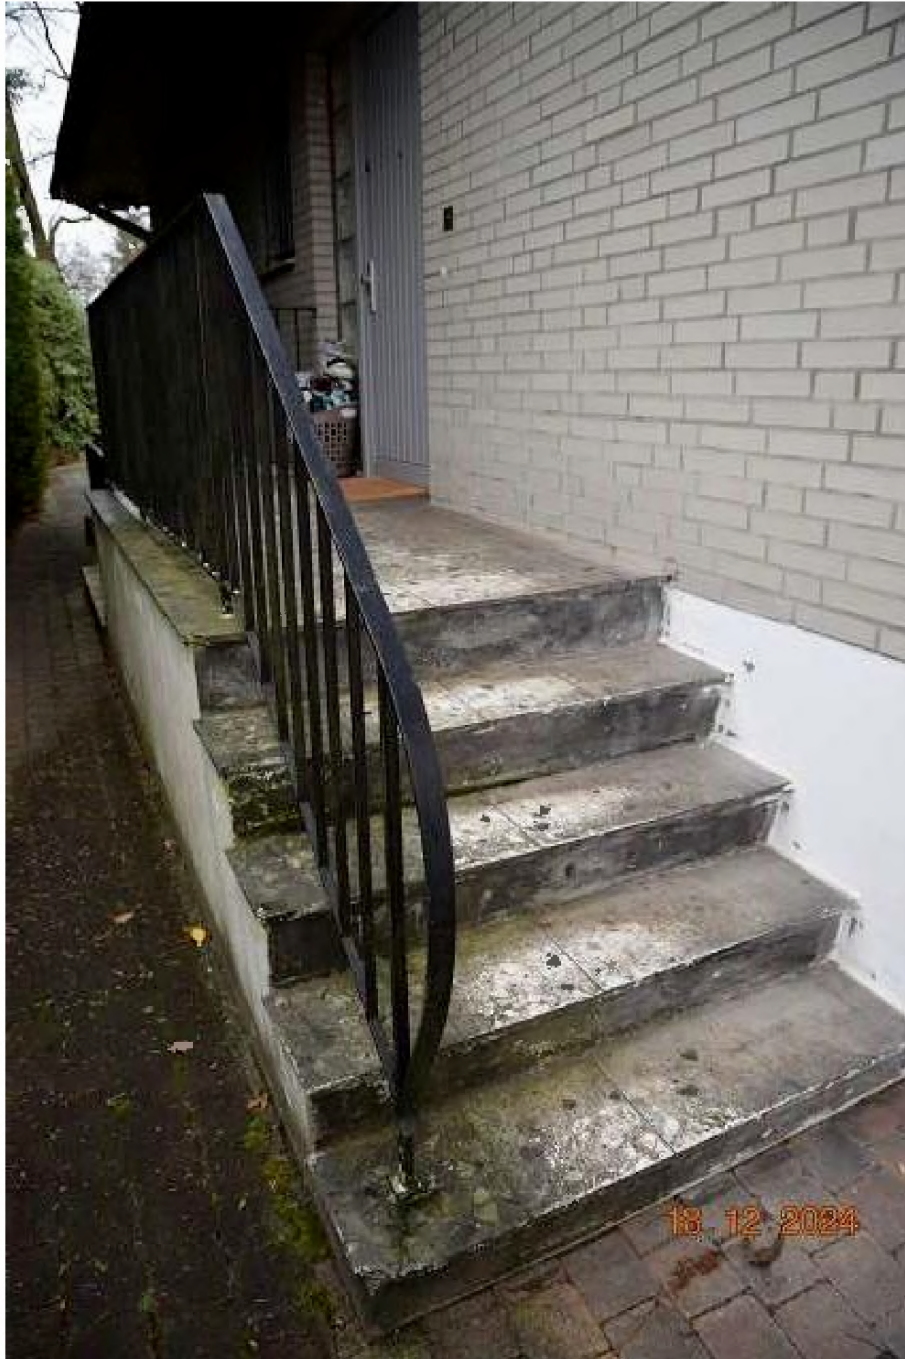
Vorgelegt zum Eingang vier Stufen sowie eine Podestfläche; in den Laufflächen abgerieben, ansonsten bewittert und bemoost, dem Alter entsprechend im Zustand, dokumentiert anhand der folgenden Fotos:

Foto Nr. 1/19 – Nahaufnahme zu Foto Nr. 1/18 – vorgelegte Treppe Hauseingang

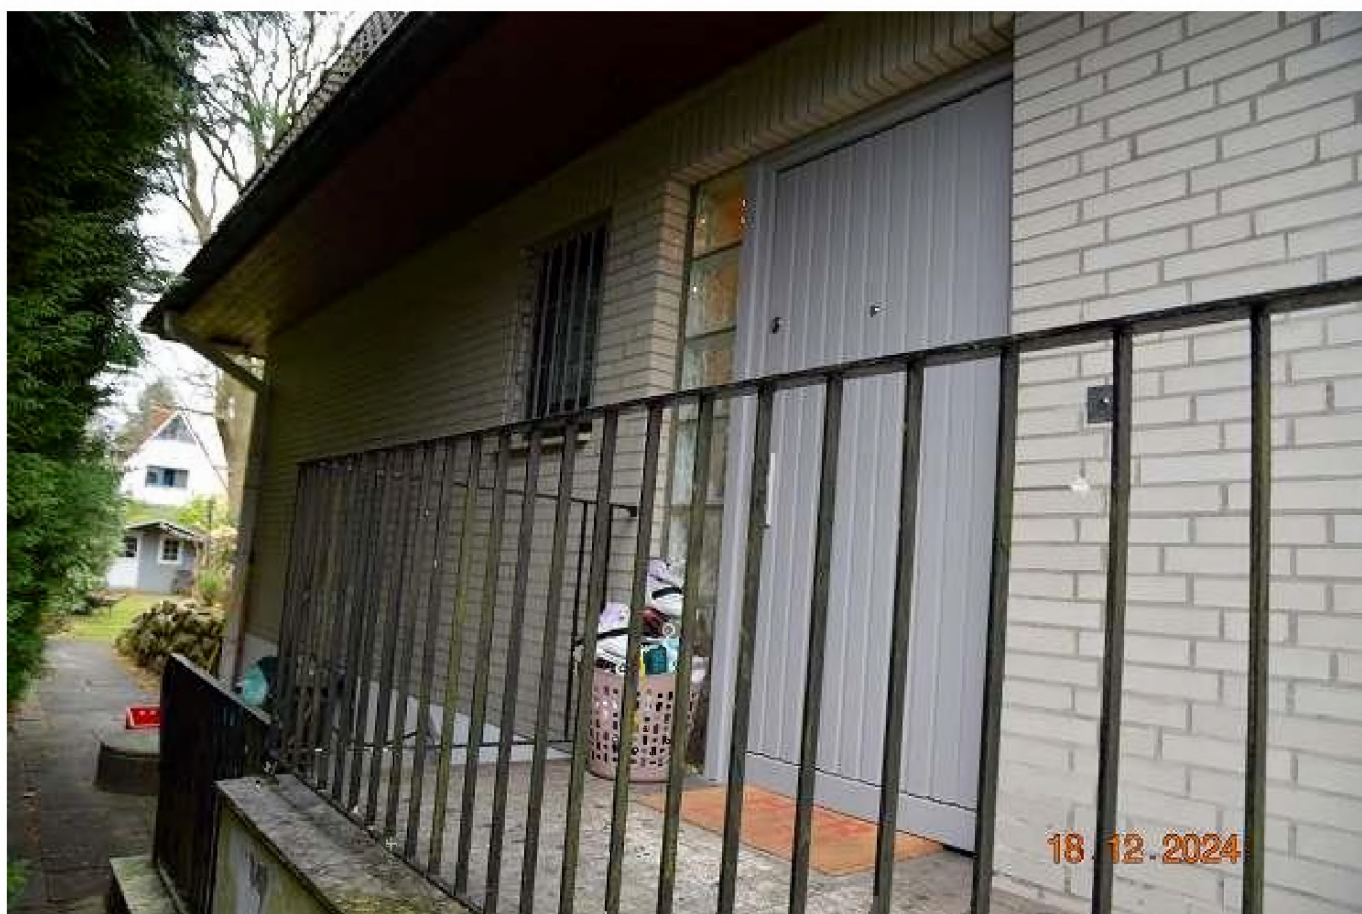
Die Haustür als einflügelige Holztür mit Anstrich; feststehendes Seitenteil aus Glasbausteinen; links daneben ein stehendes Fensterelement mit einem vorgehängten, verzinkten Gitter; die Umfassungswandflächen wie beschrieben; keine Schäden.

Foto Nr. 1/20 – Übersichtsfoto Hauseingangstür mit Fassade links

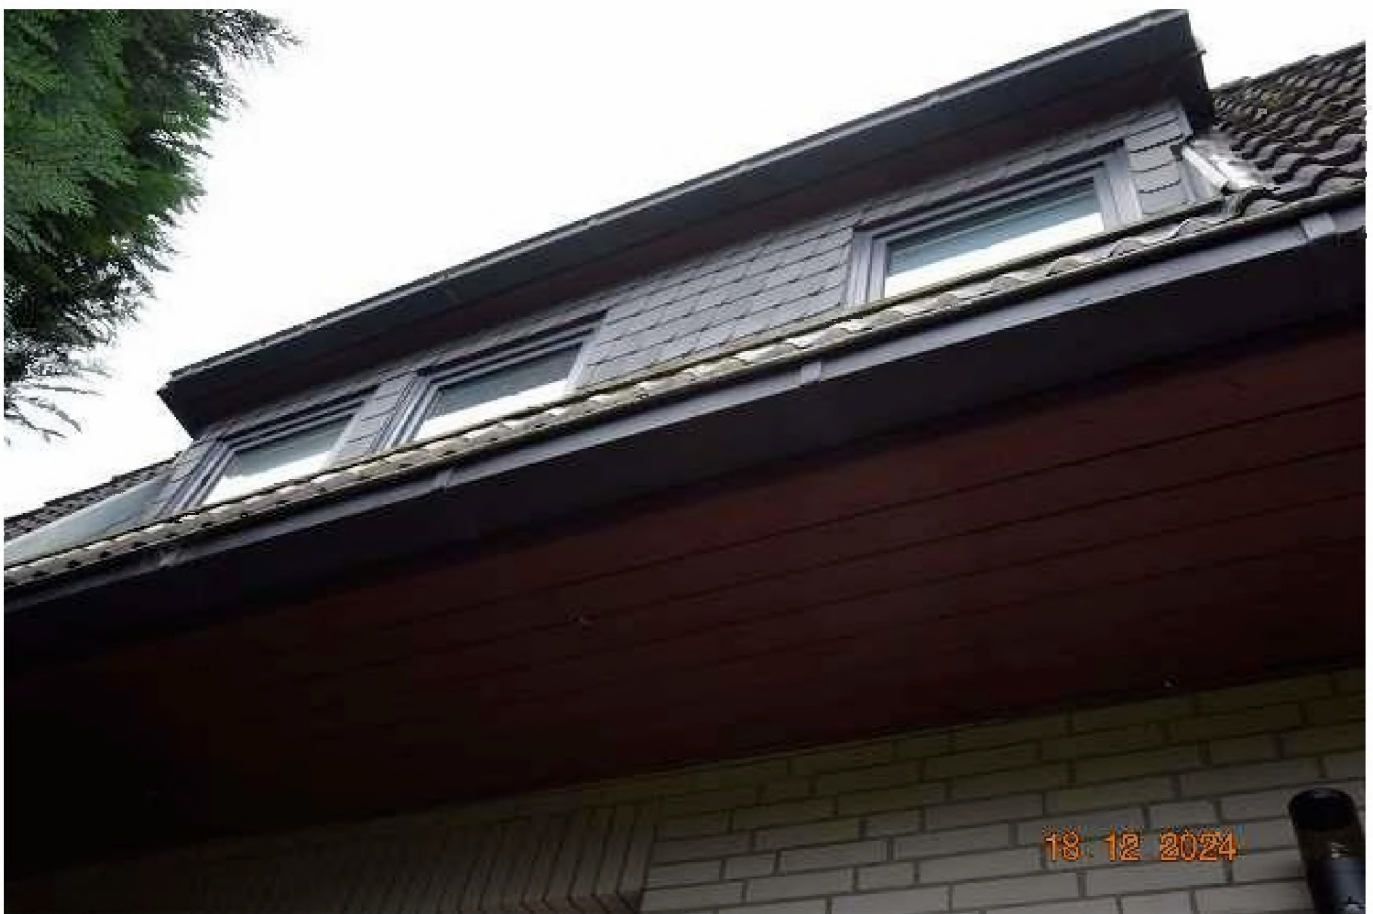
Darüber das vorbeschriebene Kastengesims mit Kastenrinne; die Gaube in der Stirn mit Schindeln verkleidet; die Dachfläche darüber ist von unten nicht einzusehen; die Walmdachfläche wie Straßenseite beschrieben. Schäden werden nicht erkannt, dokumentiert anhand der folgenden Fotos:

Foto Nr. 1/21 – Stirnseite Gaube im Walmdach

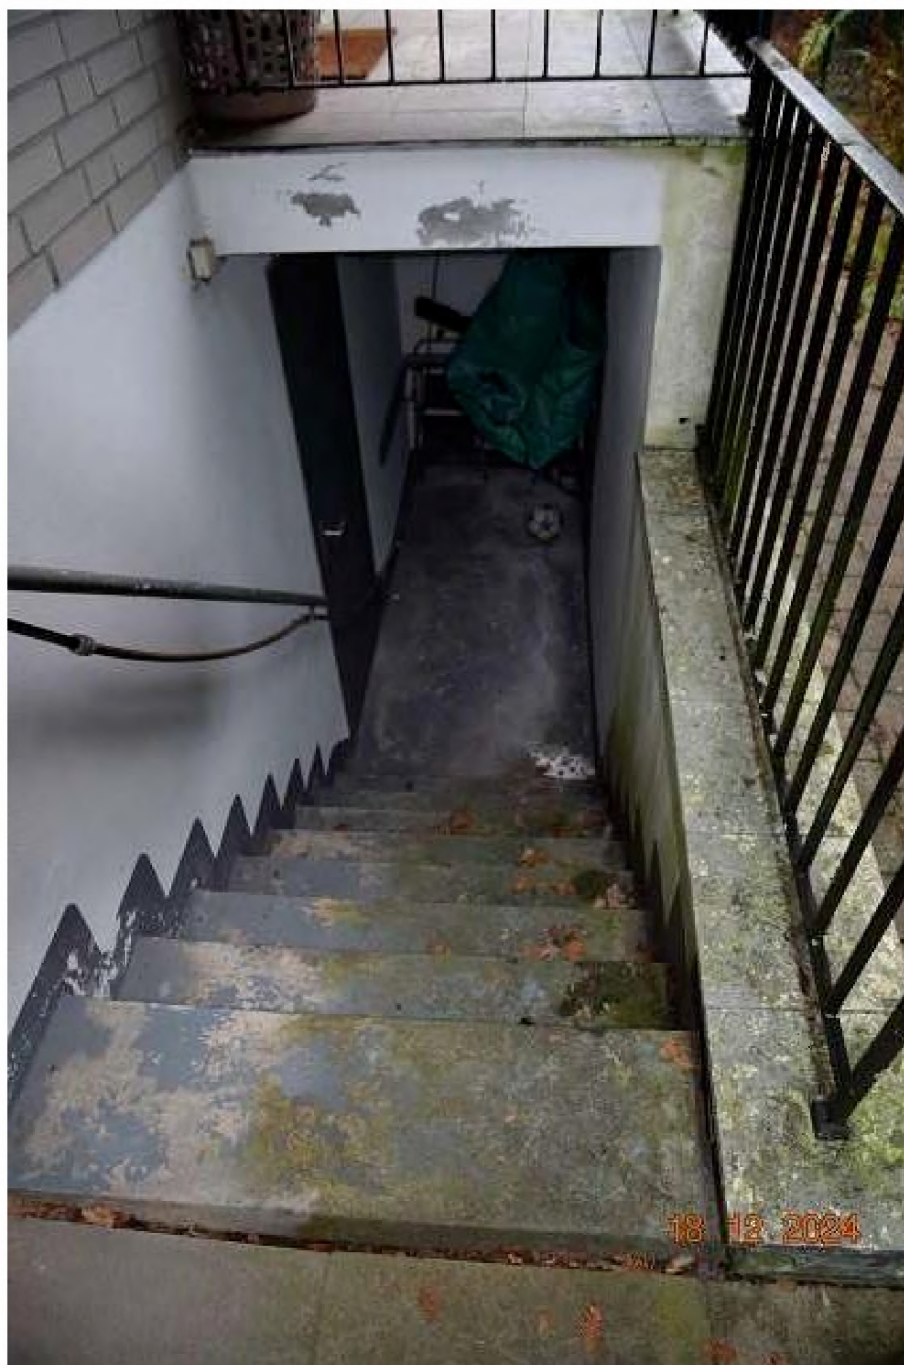
Im rückwärtigen Bereich unterhalb des Eingangspodestes ist die Kelleraußentreppe aus Beton mit Anstrich, in den Oberflächen abgerieben, dem Alter einsprechend im Zustand, dokumentiert anhand von Foto Nr. 1/22:

Foto Nr. 1/22 – Übersichtsfoto abgehende Kelleraußentreppe

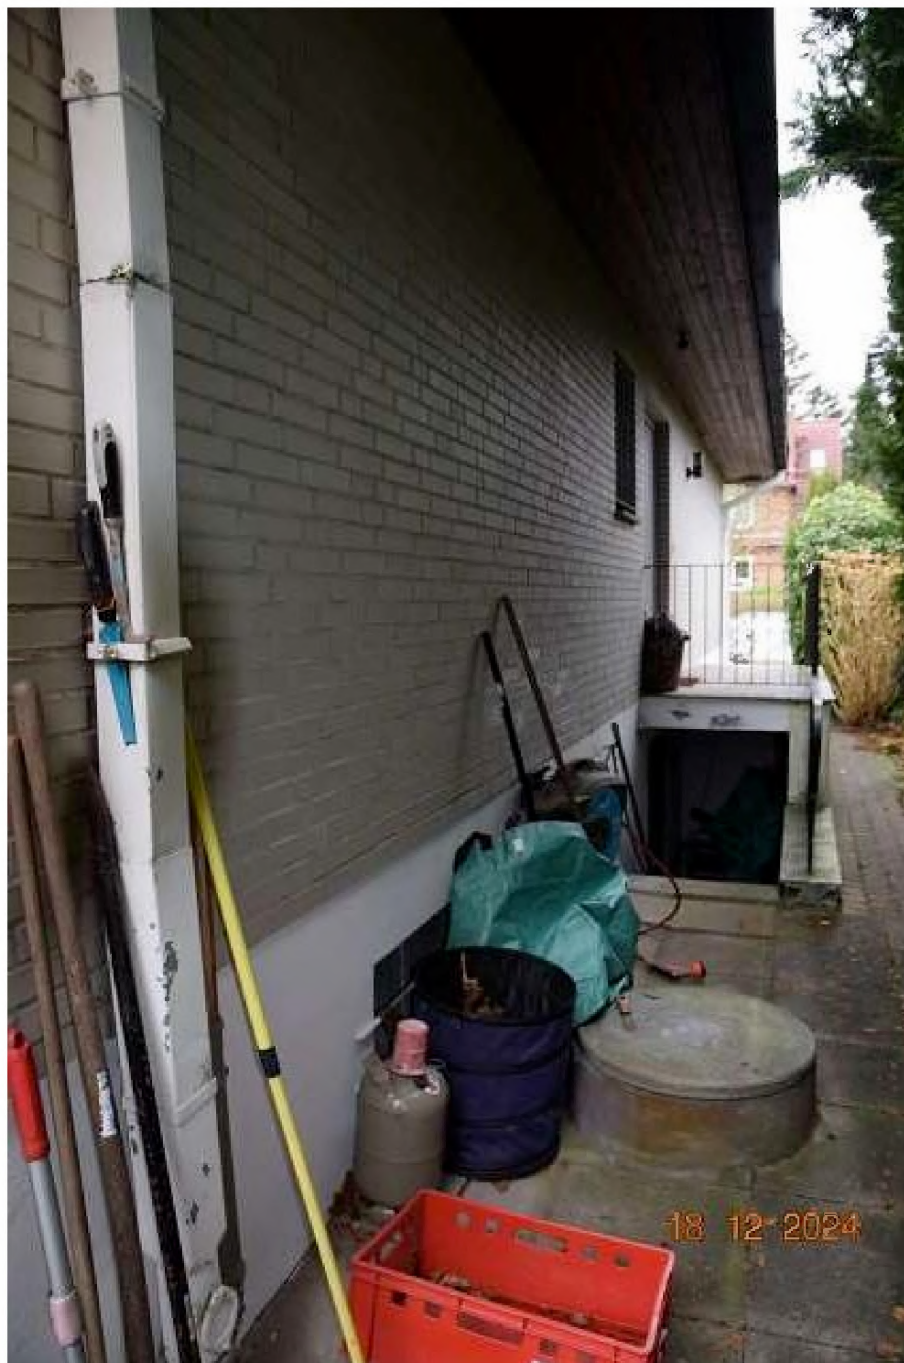
Hinter der Kelleraußentreppe ein Kellerfensterelement; Umfassungswandflächen des Sockels wie beschrieben; darüber aufgehend die Wand aus gelbem Verblend mit Aussalzen im Fugenwerk, dokumentiert anhand von Foto Nr. 1/23:

Foto Nr. 1/23 – Übersichtsfoto Fassade hinten links mit Aussalungen im Übergang zur Kellertreppe

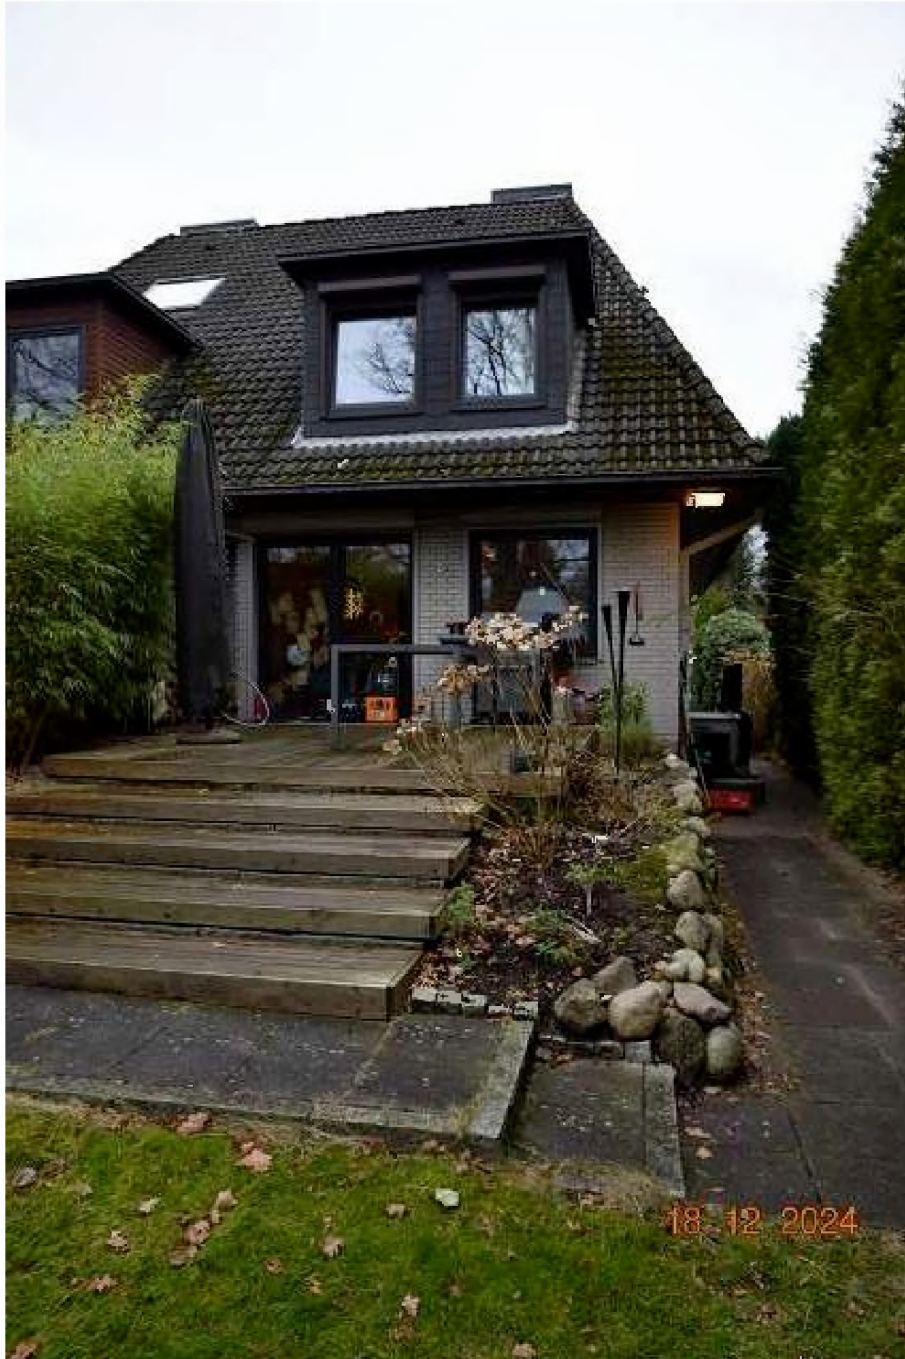
Foto Nr. 1/24 – Übersichtsfoto Gebäuderückseite

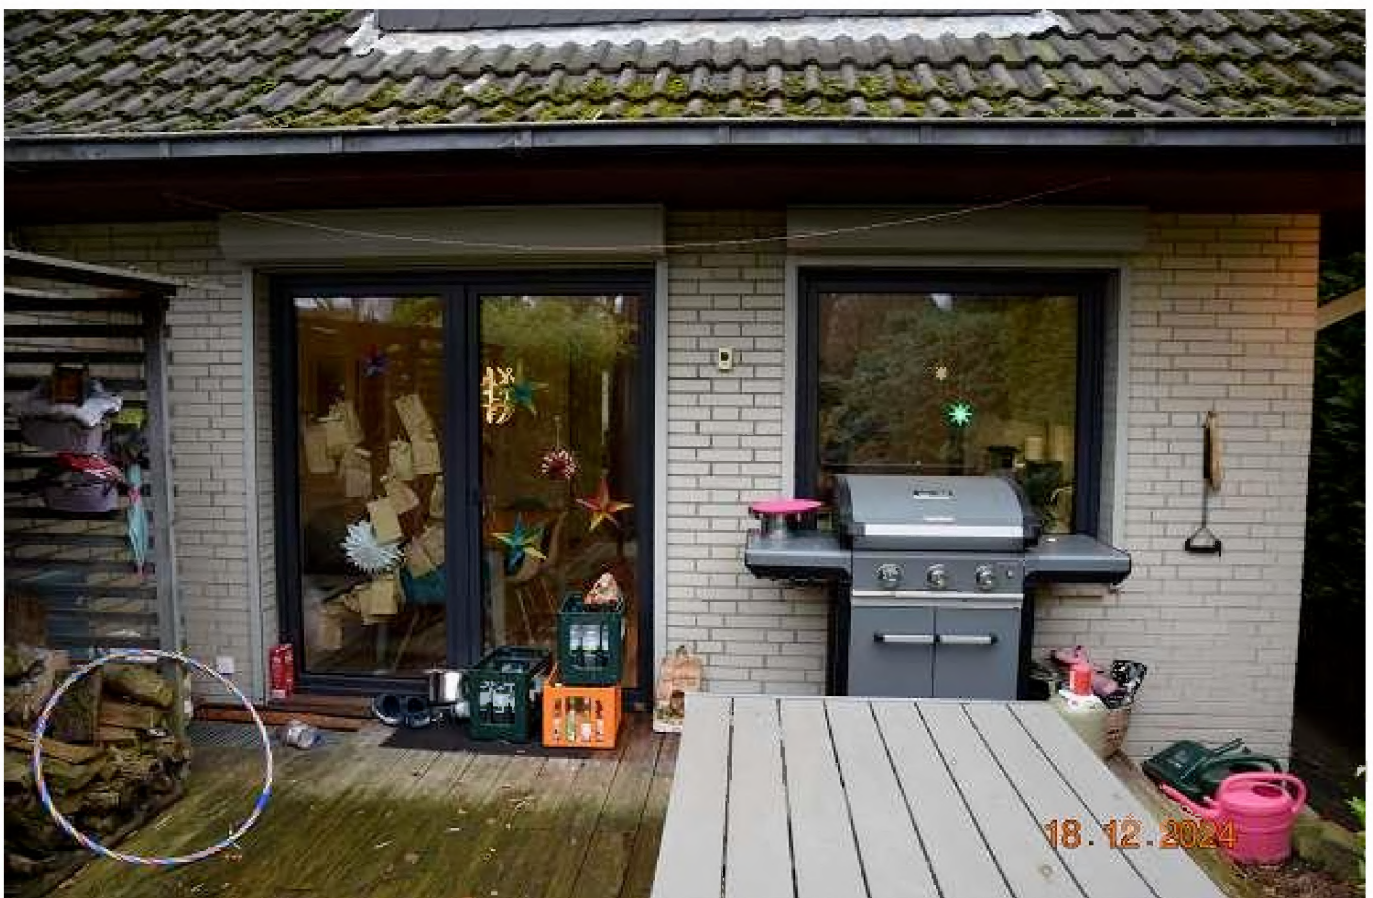
Die Umfassungswandflächen im Erdgeschoss wie Straßenseite Terrasse beschrieben; links zwei bodenständige Terrassentürelemente, rechts das Küchenfenster. Schäden werden nicht erkannt.

Foto Nr. 1/25 – Übersichtsfoto Fassade Erdgeschoss Gebäuderückseite

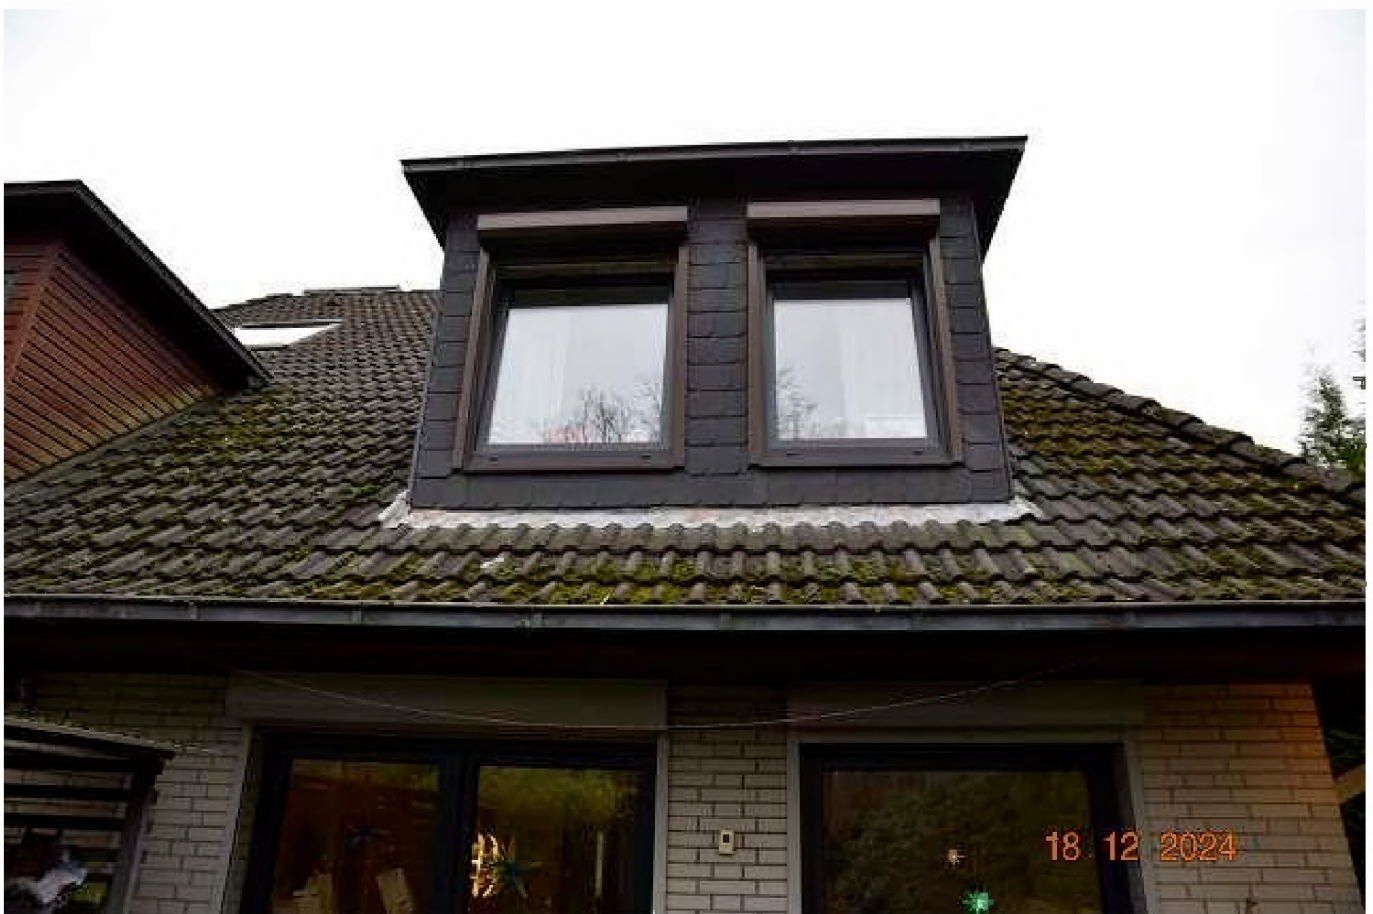
Darüber in der Dachfläche eine Gaube mit zwei Fenstern; Stirn und Wangen mit Schindeln verkleidet; die Dachfläche wie beschrieben, stark bewittert und bemoost, dokumentiert anhand der folgenden Fotos:

Foto Nr. 1/26 – Dachfläche mit Gaube

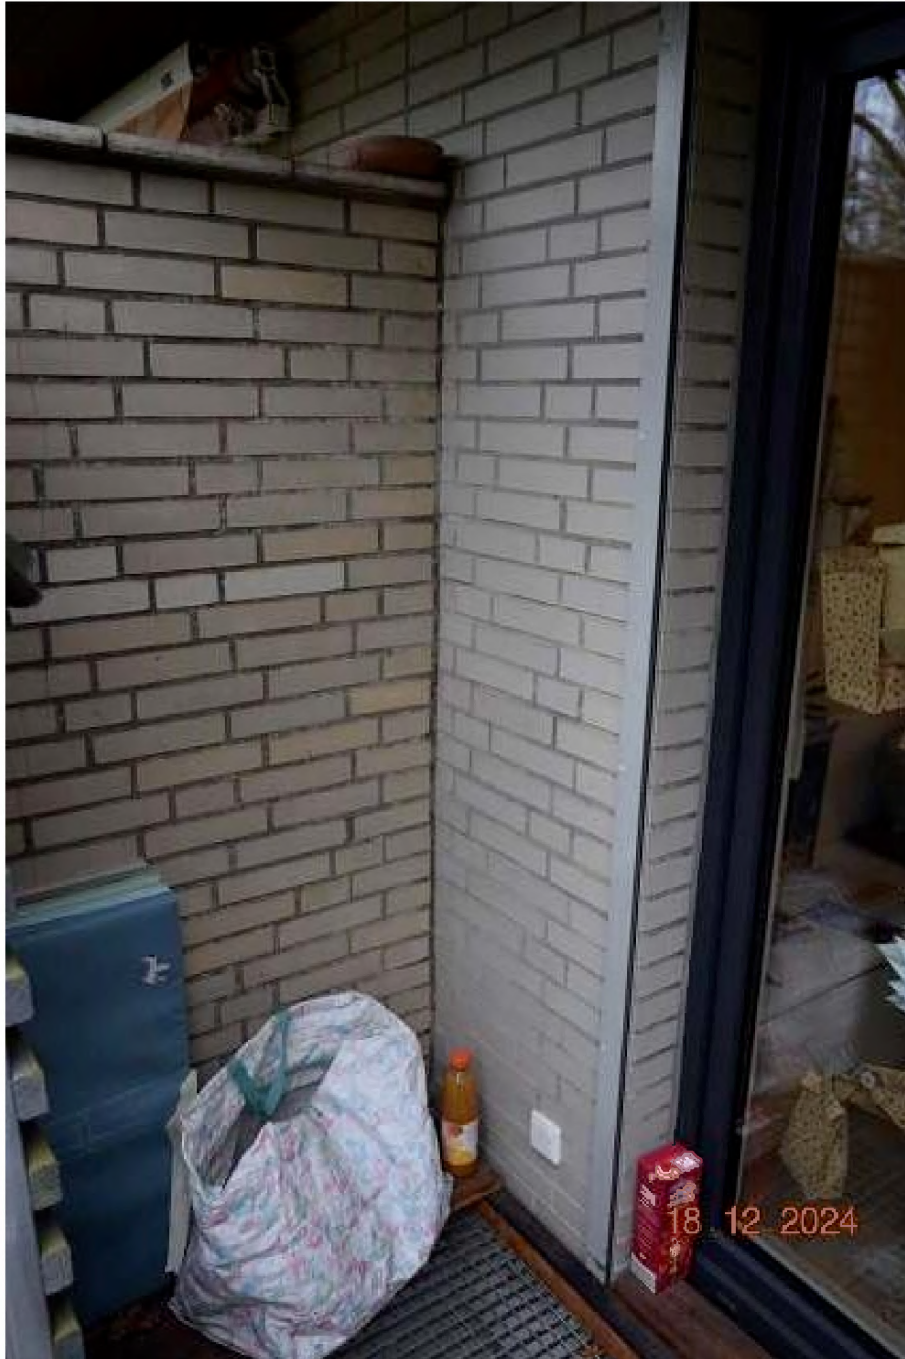
Vor der Terrassentür stehend links eine Kasematte; aufgelegtes, verzinktes Rost, eingefasst mit Holzgrätings; darüber die Sichtschutzwand zum Nachbargebäude; die Mörtelverstrichfuge feinst aufgetrennt, abschnittsweise geöffnet, dokumentiert anhand von Foto Nr. 1/27:

Foto Nr. 1/27 – Übersichtsfoto Sichtschutzwand zum Nachbargebäude

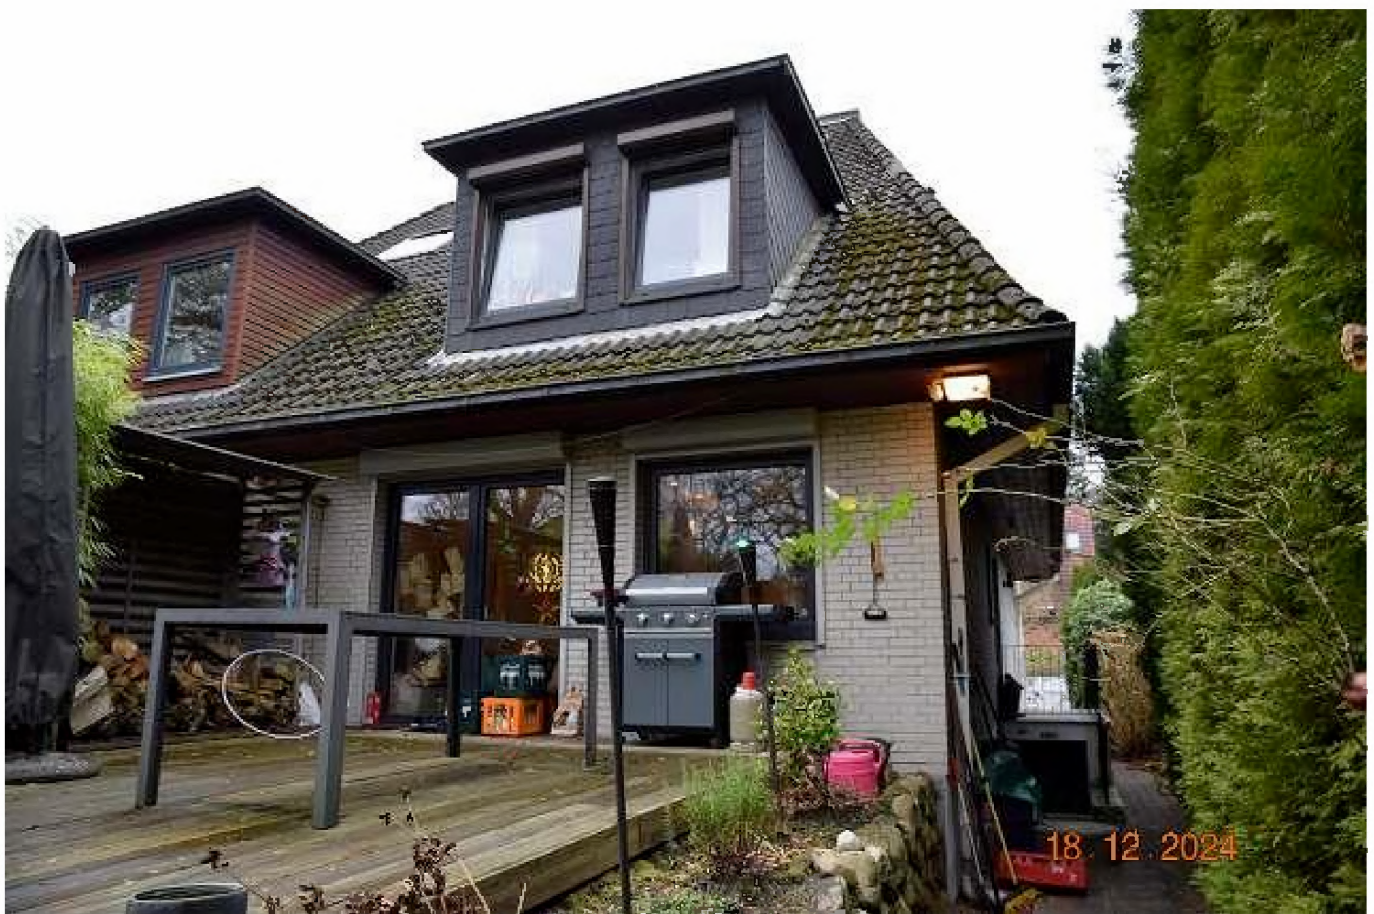
Keine Schäden.

Foto Nr. 1/28 – Übersichtsfoto Gebäuderückseite mit linker Gebäudeseite
